大船渡湾水環境調査業務の支援

山田一裕

Support of investigating water quality in Ofunato-wan bay

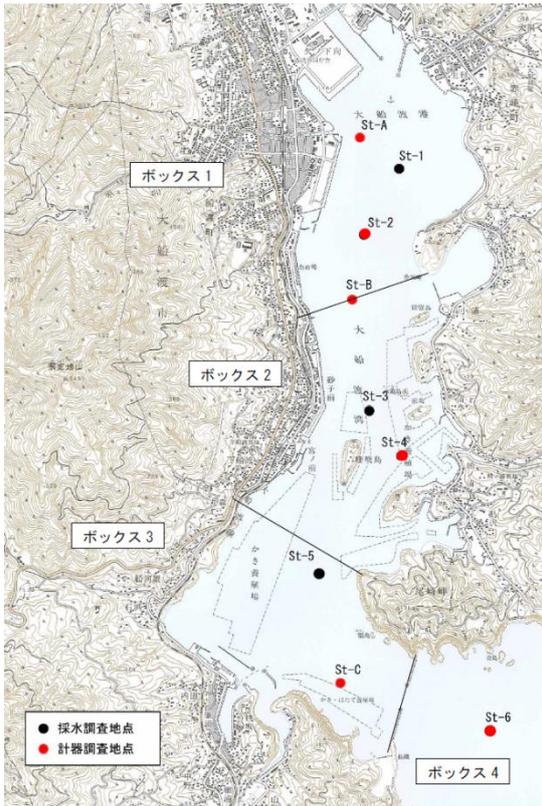
図 1 大船渡湾内の調査地点

調査は、6月から10月まで月に1回の頻度で5回実施された。山田らは、5回の調査のうち、6月、8月、10月の3回同行した（写真1、2）。6月は、今回の被災による湾内への有害化学物質の汚染状況を中心に調査した。つづく7月の調査では、ヘドロなどの湾内堆積状況を把握するために、とくに底質調査を中心に実施した。また、調査全体を通して、健康項目の環境基準指標を中心に、富栄養化状況（貧酸素水塊の発生、植物プランクトンの増殖）を検討するために大船渡湾の水質の挙動を調査した。一方、大船渡市の計画では対象になっていない陸域からの汚水排出状況については、大学独自に簡易調査を8月および10月に実施して、湾内水質環境への影響について、側面的な支援をめざした。湾内の調査地点を図1に示す。

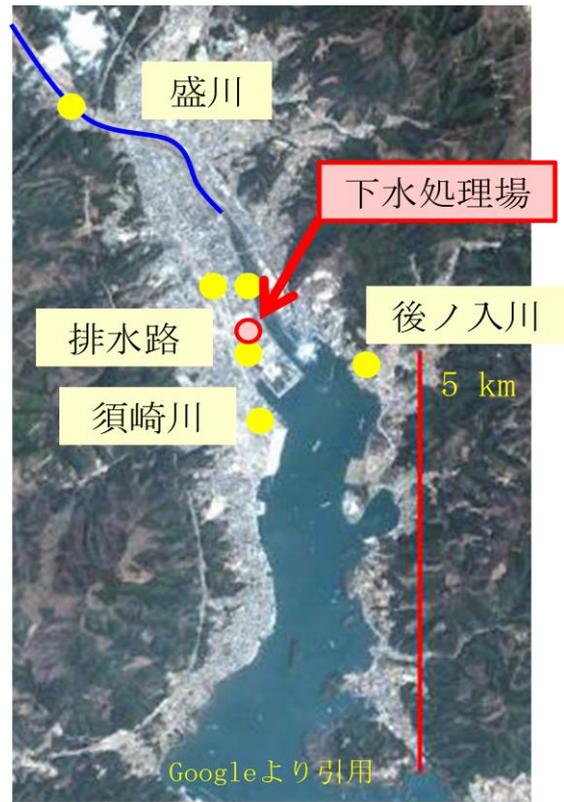
図 2 大船渡湾流入河川調査地点

つぎに、湾内調査とは別に、本プロジェクトの独自調査として、湾内流入河川の水質調査を8月と10月に実施した。調査地点は盛川2ヶ所、須崎川、後ノ入川、排水路（浜街道沿い）2ヶ所の計6ヶ所について、機器を使った水質一般項目（pH、電気伝導率、濁度など）と簡易水質分析試薬などを使った汚濁指標項目（COD、窒素・リンなどの栄養塩類、大腸菌群数など）の測定をした（写真3）。河川調査地点を図2に示す。少ない調査回数ではあったが、結果として、河川の汚れは確認できなかった（表1）。一方、津波による大きな被害を受けた下水処理施設から簡易処理水が放流されている新田都市下水路（中港橋）では、防潮ゲートがほとんど閉じたまま壊れてしまったことで水路内に簡易処理水が滞留し、強い下水臭が漂うとともに、水質は数百mg/lと高いCOD値と周辺河川よりも10～100倍の大腸菌群数が確認された（写真4）。下水処理施設では、流入下水に対して沈殿処理を施し、その上澄水は消毒してから放流（12月時点で2200m³/日程度）されていたが、平成24年年度早期には本格的な生物処理が施される予定であり、湾内への汚濁負荷の軽減がさらに進むものと期待される。

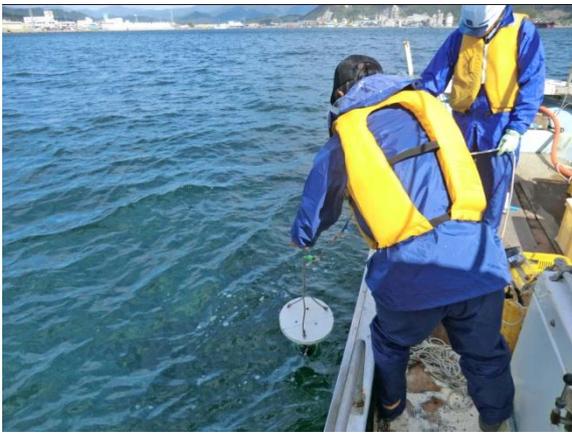
写真2

写真 2 湾内水質調査のようす（透明度の測定）

6月は、今回の被災による湾内への有害化学物質による汚染状況を把握するため、有害物質24項目の水質分析をした。その結果、検出された有害物質は無く、健康や水産業への懸念はまずは払拭された。一方、5回実施された湾内の汚濁状況の観察では、6～7月にこそ透明度が3～4mと低かったが、その後は8mと高い状況であった。有機汚濁に寄与する植物プランクトンの発生（クロロフィル a）も低かったことから、環境基準の指標でもあるCOD（有機汚濁指標）は、被災前の平成22年度では9～10月の上層の値が環境基準値よりも高かったが、今回の調査では環境基準値の同程度以下であった。また、底層での汚濁進行の一因でもある湾内の水温躍層の形成が弱かったことで、貧酸素水塊の出現も弱く、慢性的な汚濁状況が改善されていると見られた。平成22年度（被災前）の湾内各地点の水温と溶存酸素（DO）の垂直分布では水面下15～20mから大きく低下していた。一方、平成23年度（被災後）では、20mあたりでなだらかに水温の低下が見られるものの、DOの低下は見られなかった。これらは、湾口防波堤の倒壊により外洋水と湾内の水交換が進んだことが原因と考えられた。これらの結果を踏まえて、今後、底質環境の把握、および湾口地形の変化を踏まえた海水交換と物質移動についての定量化の把握が求められる。

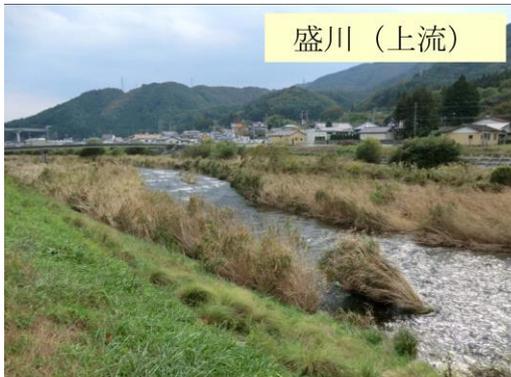
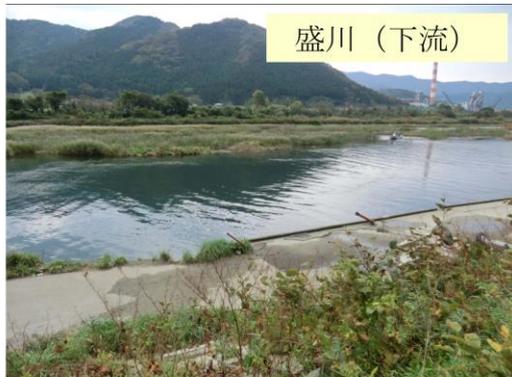
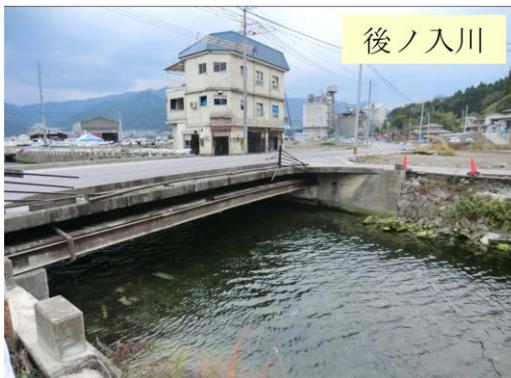
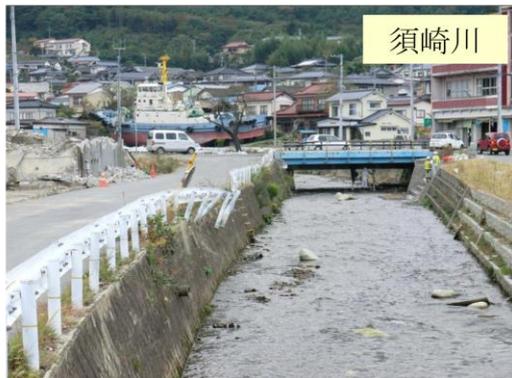
写真3

写真 3 流入河川調査地点のようす（盛川 2ヶ所、須崎川、後ノ入川）

盛川（上流）

盛川（下流）

後ノ入川

須崎川

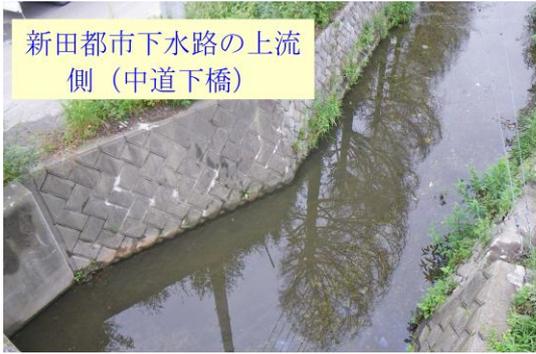
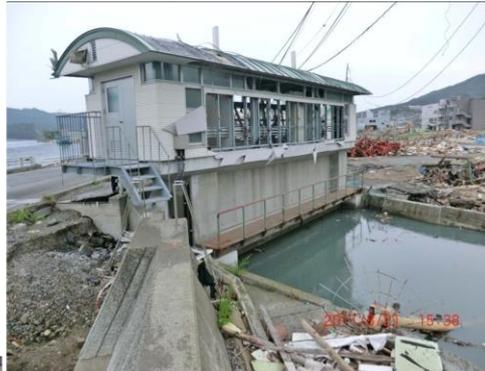
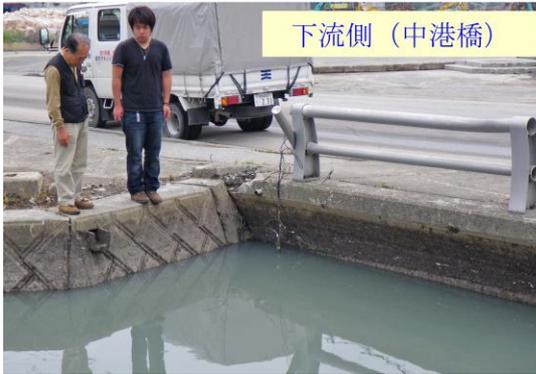
写真4

写真 4 新田都市下水路（下水処理場放流先水路の上流側と下流側）
