宮城県多賀城市を
中心とした板倉の
形態と技法

東北工業大学 工学研究科 建築学専攻

THE FORMATION
AND TECHNIQUES
OF ITAKURA IN
TAGAJI CITY
MIYAGI
PREFECTURE

宮城県多賀城市を中心とした板倉の形態と技法

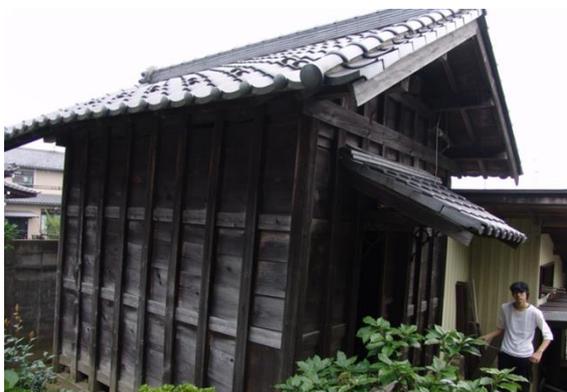
板倉には大きく分けて、木材を井桁に組んで積み上げた「井籠倉」、柱に溝を掘り、そこに厚板を落とし込んだ「落とし板倉」、柱間に溝を入れ、板をはめ込み、貫を組んだ「はめ板倉(羽目板倉)」が存在するが、宮城県のそして多賀城市では、主に靱の貯蔵の目的で「は

写真 2-1 調査を行った多賀城の羽目板倉 写真 2-2 調査を行った多賀城の繁柱の板倉

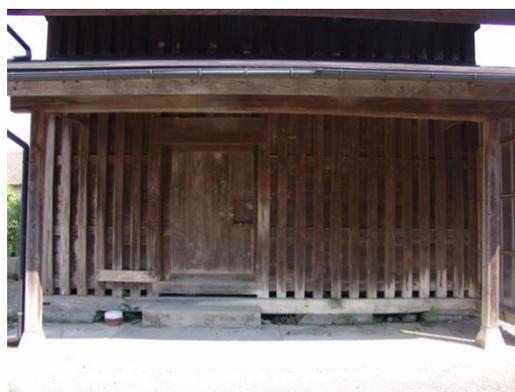
め板倉」が広く分布している(写真 2-1)。明確な定義はないものの、この「はめ板倉」のうち柱が密に並んでいるものを「繁柱形式」と仮称しており、多賀城市でもこの繁柱^{注2)}が注目された(写真 2-2)。

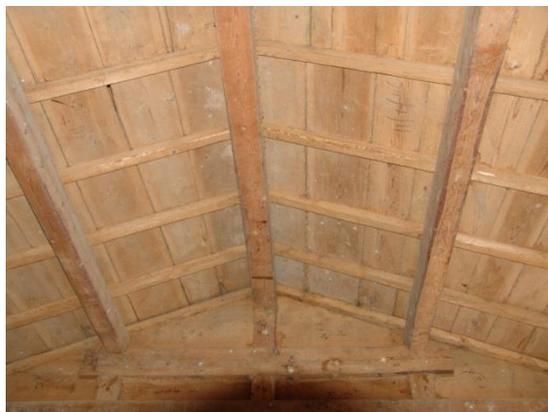
写真 4-3 内部の小屋組

入口が平入、和小屋を基本とした小屋組で基礎の形式は不明である。

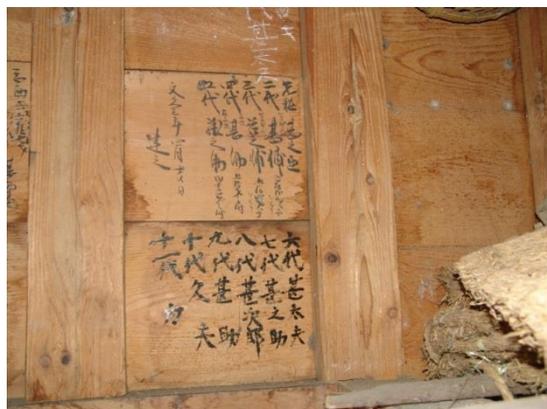
写真 4-6 壁に記された墨書

入口は平入、小屋組み形式は和小屋組・合掌組で基礎形式は布基礎となっている。屋根形式は切妻屋根で二重屋根であり、当初は木羽葺きであったが現在は瓦葺き屋根となっている。また、壁厚は 32 mm と非常に厚く、複数枚の壁板を用いた手法である可能性が高い。

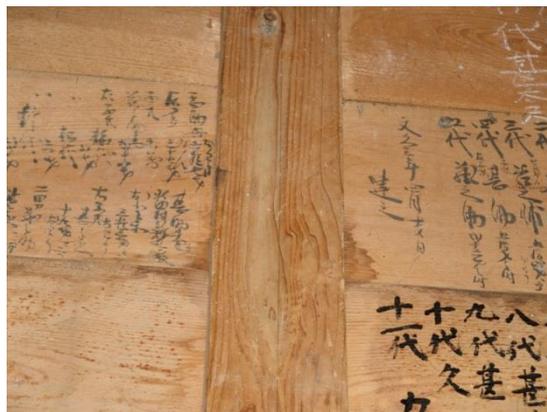
写真 4-9 壁に記された墨書

このK家住宅板倉は敷地の西側にあり、主屋と向かい合って近い位置に建っており、周辺の植栽が多い。桁行 4.65m、梁行 3.16m の床面積 14.69 m²で、調査した遺構の中でも比較的小規模なものであった。建立年代は江戸時代文久 3 年(1863)4 月と記録が残っており、平成 20 年に瓦葺き替えの改築がなされている。移築が確認されていない遺構の中では最も古い。また墨書きも見つかっている。

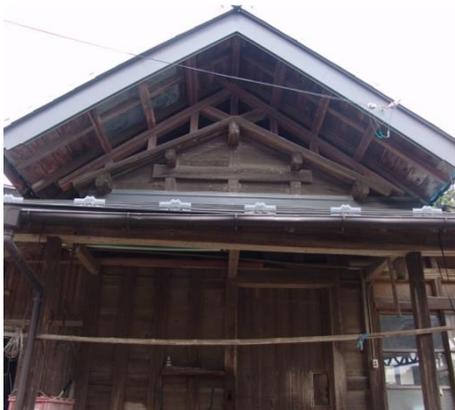
写真 4-10 正面と屋根

規模は、桁行4.54m、梁行3.02mであり、中2階はあり、床は板張りとなっている。床面積は13.71㎡、最高高さ4.97m、壁厚が15mmと比較的薄く、板壁の枚数は1枚だった。柱の本数は20本、半柱が16本あり、それぞれが交互に入れられてあるのではなく、北側壁面の2カ所のみ、半柱が入る個所に本柱が入っている。柱幅は125mm前後となっており、柱間隔は桁行が330mm前後であるのに対し、梁間は250mm前後だった。貫は3本、合決りは有りだった。

基礎は玉石を使用しており、GLから床面までの高さは550mmあるため、東側にある入口前には118mmと268mmの高さの石段が2列並べて設置されていた。入口の戸は木製の引戸で引き手部分は金属で装飾されており、仕組みのある鍵穴が付いている。周りには大きく広がった庇と鼠返しがあつた。屋根形式は切妻造の二重屋根であり、屋根の仕上げは瓦葺き、庇の仕上げはトタンとなっていた。破風板には金属板を使用していた。鬼瓦は正面と背面の両面に同じものが設けられており、種類は「覆輪角張鬼瓦」と思われる。

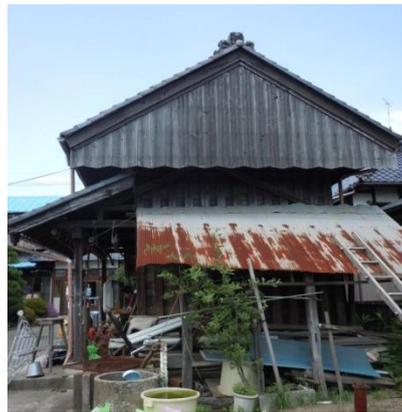
写真 4-13 側面の日除け

入口は平入、小屋組は和小屋組と合掌組の複合、基礎に関しては不明だった。また、入口の木製戸には古い施錠があった。柱の間隔は 16 mm とかなり狭い。

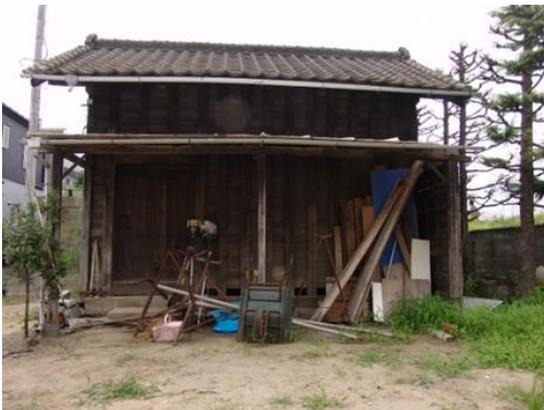
写真 4-15 正面

入口は平入、小屋組は合掌組、基礎は不明である。一般的な切妻瓦葺の屋根だが、桁側の片方に広い庇の屋根が掛けられている。

震災による壁のひび割れなどの破壊はほとんど見られず原型を留めていた。

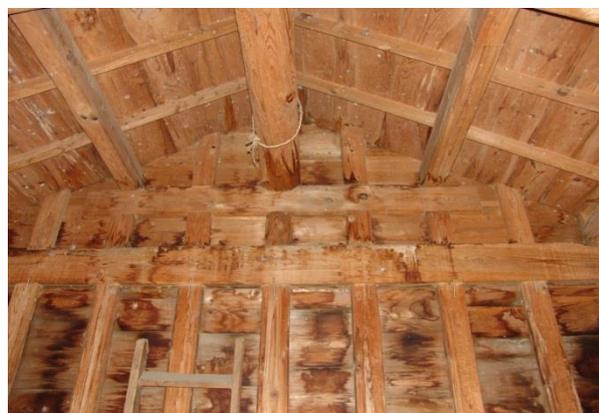
写真 4-19 内部の小屋組

桁行4.53m、梁行3.64mであり、形は長方形、中2階はあった。床面は板張りとなっている。床面積は16.49㎡、最高高さ5.90m、壁厚が22mmで板壁の枚数は1枚だった。柱の本数は28本で、柱幅は桁行、梁間共に130mm～140mm、角と扉部分のみ150mm～155mmとなっており、柱間隔は桁行、梁間共に308mm～323mmだった。貫は5本、合決りは無かった。

基礎は礎石、GLから床面までの高さは550mmある為、西側にある妻入前には360mmの高さの石段が1段設置されていた。妻入は倉の中心からわずかに右側にあり、戸は2枚扉になっていた。外側の戸は木製の引戸で、引き手部分は金属で装飾されており、戸の左側の柱には鍵穴が付いていた。周りには細かい装飾が施された庇はあったが、鼠返しは無かった。屋根形式は切妻造の二重屋根だが、当初は平入りだった可能性があり、屋根の仕上げは石瓦葺き、庇の仕上げはトタンとなっていた。鬼瓦は正面と裏面の両面に設けられており、種類は三州瓦系の「雲型覆輪付跨鬼」だと思われ、「久」の文字が刻まれてた。

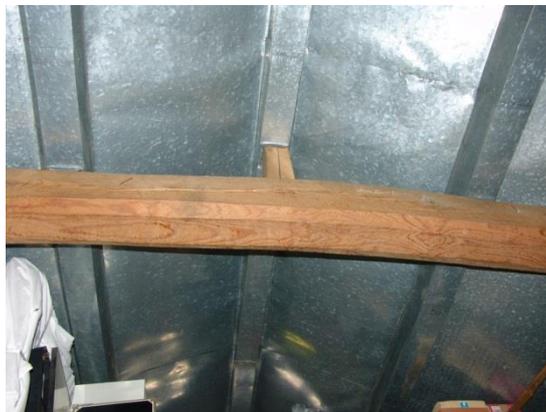
写真 4-22 内部の小屋組

入口形式は妻入、小屋組み形式は和小屋組と合掌組の複合、基礎は玉石基礎。
内部の壁や天井にアルミの鉄板で補修されている。

八幡地区は近くの砂押川が逆流して津波が押し寄せた為、1.5m程度波に浸かり壁と柱が白く変色しているのが見て取れる。一方で、瓦の落下は一枚もなかったことから、地震の被害よりも津波の被害の方が大きかったようだ。

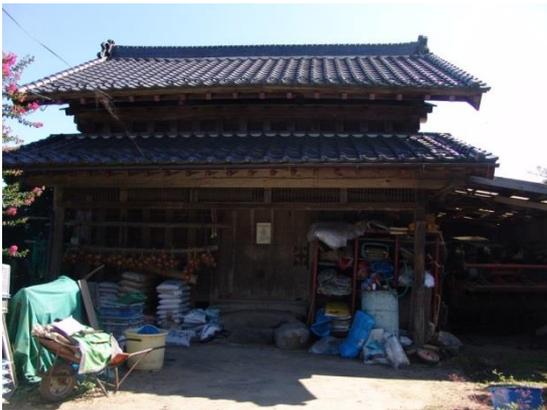
写真 4-27 正面

入口は平入、小屋組形式は和小屋組と合掌組の複合、基礎は玉石基礎、また屋根形式は切妻置き屋根である。桁側の広い屋根と玄関まわりの組物が特徴的。

地震被害を受けたが、倉自体に大きな破損は見受けられず、瓦も落下していなかったことから、被害は軽微だったと言えるだろう。

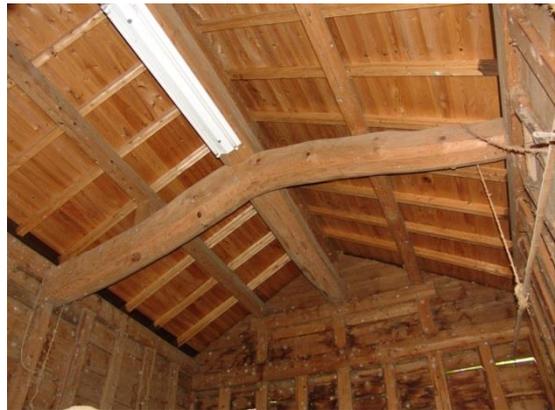
写真 4-31 内部の小屋組

入口形式は妻入で、小屋組は和小屋だが端部のみ合掌の面影がある。基礎形式は布基礎であり、礫とモルタルで構成されている。

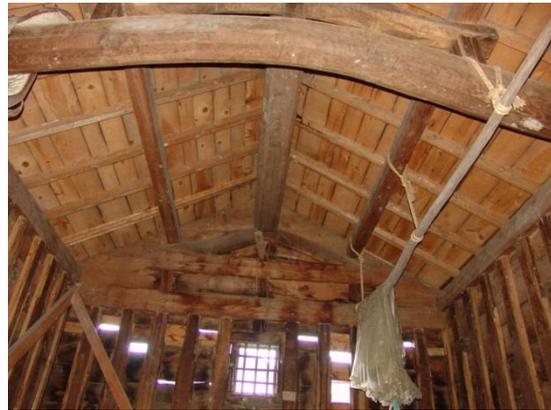
写真 4-34 内部の小屋組

入口は妻入、小屋組は和小屋組、基礎は不明である。貫が4本、鼠返し、合決り、雪止め、持ち送りはすべて付いており、窓は東向きに開いていた。また、壁面の一部に筋交のような補強が見られる。

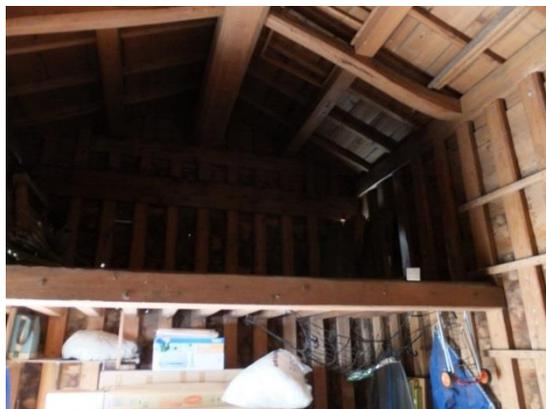
写真 4-38 内部の小屋組

こちらも入口が平入、和小屋を基本とした小屋組で、基礎はコンクリートにしている為、移築されていると推測できる。土台は柱面から突出し、銅色で被覆されている。南棟と違い中 2 階が設けられており、壁に打ち付けた角材に足を掛けて登ることができる。内部は合掌組の登り梁であり、全体的に保存状態は良いようだ。

S家の二棟は柱間隔が狭く、柱の中心間で約 1 尺である。違いは扉の取手口や瓦の色、庇の反りなどが挙げられる。

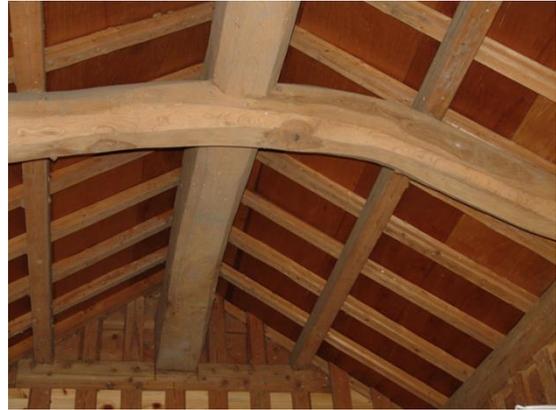
写真 4-43 内部の小屋組

入口形式は妻入で、小屋組は和小屋組、基礎は布基礎である。朱色の戸と、入口の下部に鼠返しを設置するための受け材があったことも特徴的であった。屋根は切妻屋根に瓦葺だが、昭和 53 年の宮城県沖地震の際に被害を受け、屋根瓦を葺き替えている。

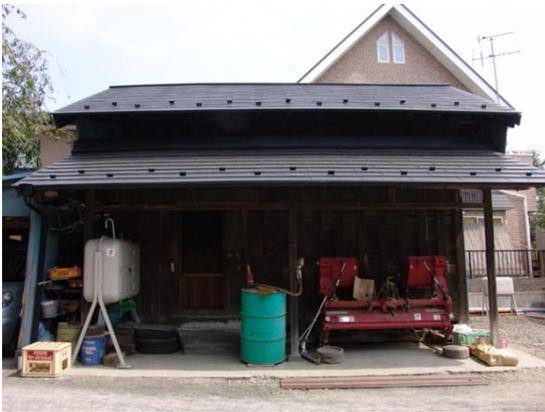
写真 4-45 正面

敷地に入って井戸の先にある、桁行 5.57m、梁間 3.77m、面積 21.0 m²のかなりきれいな状態の板倉である。建設年代は明治(1868～1912)時期で、倉の移築は行っていない。

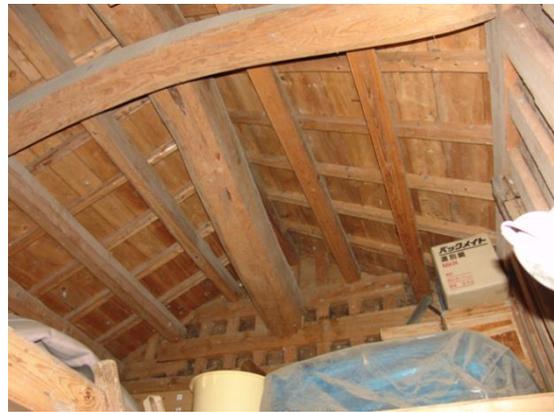
写真 4-46 内部の小屋組

入口は平入で大きな段差がある。小屋組は和小屋組、基礎は玉石基礎。棟木に緩やかに曲がった丸太を使っているのも特徴的である。また、屋根形式は切妻屋根のスレート葺きで底もスレート葺きになっているが、以前は瓦葺きであり、その年代は不明である。この明治時代頃の板倉には板壁に合決りが特に多く確認されており、この板倉にも該当する。

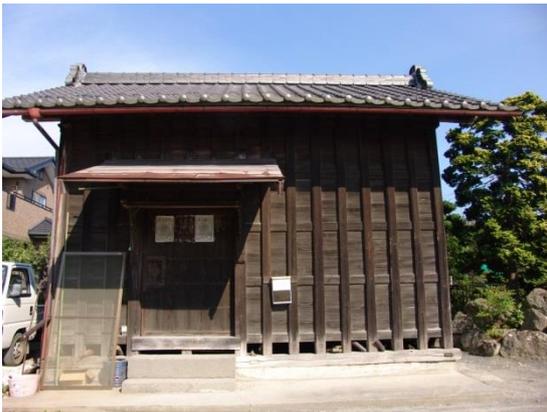
写真 4-48 正面

どっしりした構えから頑強な印象が強く、北側に面する壁には腰板張りになっている。桁行 5.51m、梁間 4.11m、面積 22.65 m²で比較的大きい。明治時代に本家の斎藤長治氏により建てられたとされている。主な用途としては、米の備蓄や生活用具の保管に使用している。昭和 50 年には改築がなされている。その際には、瓦をセメント瓦から現在の瓦に葺き替えがされている。

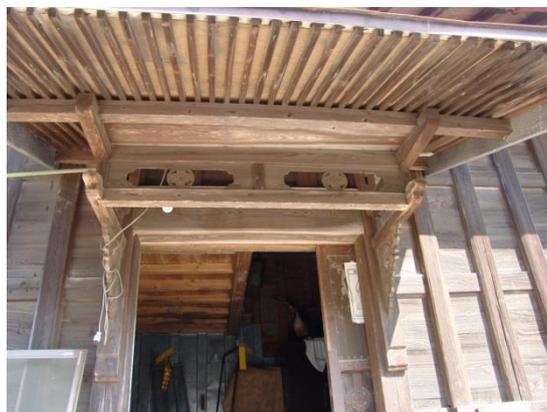
写真 4-50 入口庇の様子

入口は平入、小屋組は合掌組、基礎は布基礎であり地盤面からの高低差がある。そのこともあり、棟木の下面までの高さが 4.75m と板倉の中で最高である。壁の合決り、瓦の雪止めともに存在する。また、繊細な庇の肘木の組物も特徴的である。

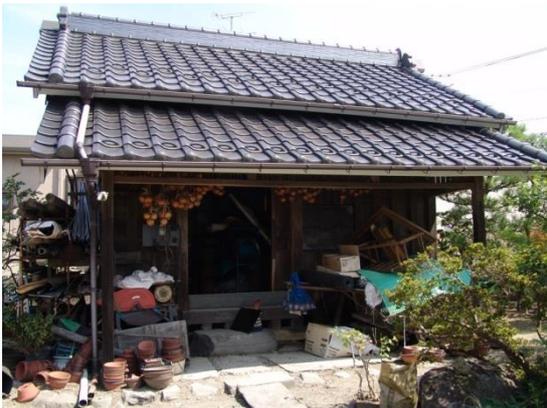
写真 4-51 正面

板倉の周辺には松等の植栽があり、囲むような形でなされていたのが印象的である。桁行 4.64m、梁間 3.11m で面積は 14.43 m² と狭小である。現代の 5 代目にあたる当主が管理し、倉自体は明治時代に建立されたもので、移築の有無は不明だが改築は行っている。破風などは改修した模様。主な用途としては、米の備蓄や生活用具、人形の保管に使用されている。

入口は平入、小屋組は合掌組、基礎は布基礎である。屋根は瓦葺であり、雪止めが付いている。内側の壁には補修の為か金属板が張り付けてある為、内部から柱の様子などは見ることが出来ない。柱の間隔は狭いところで 120 mm 程度と、柱の幅とほとんど変わらない。鼠返しの受け材もある。

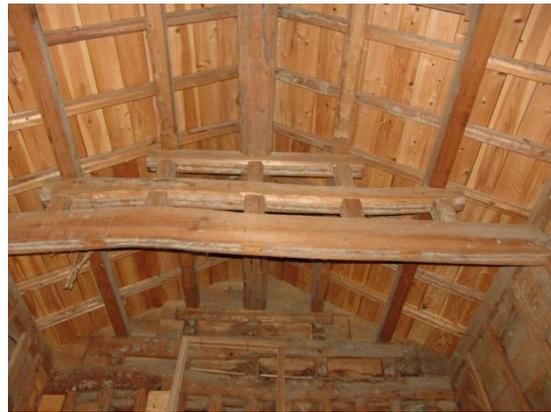
写真 4-55 内部の小屋組

入口は平入、小屋組は和小屋と合掌、基礎は布基礎。この倉の特徴は平入側に半柱が確認できることである。その為柱間隔が 120 mm程度と相当狭く、柱一本分の幅しかない。これは、他の壁面に入っていないことから、意匠の目的で設けられている可能性が高い。他に、屋根の瓦には雪止めが設けられていることや、室内側の壁に筋違いが取り付けられていることも挙げられる。

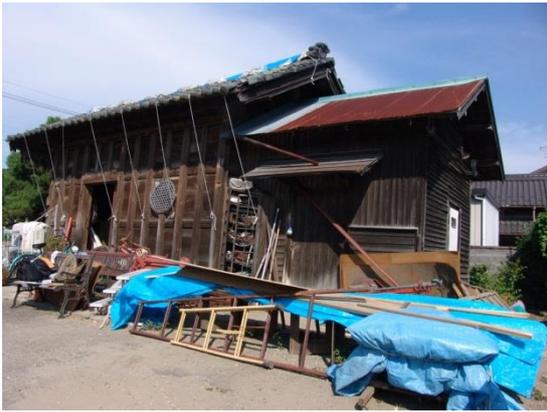
写真 4-57 正面

屋根の最上部の瓦が崩れたようで、その対策として青いビニールシートで覆われていた。桁行 5.45m、梁間 3.67m、面積 20.0 m²である。I 家住宅板倉は明治時代(1868～1911)に建てられた。改築に関しての年代は不明だが、中 2 階の後付けや、現在は撤去されたが庇を前に出す工事が行われた。また、移築はされていない。この板倉の用途は、米や豆などの食料や、生活用具を保管するのに使用されている。

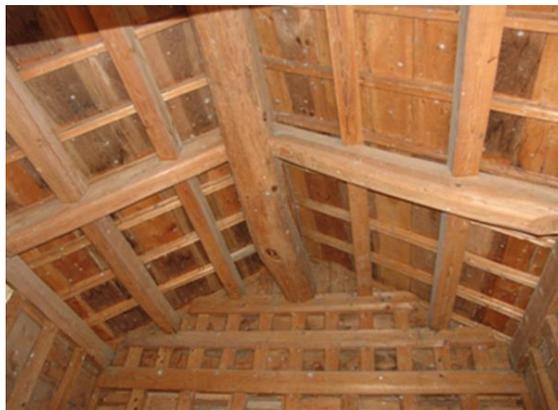
写真 4-59 内部の小屋組

入口は平入、小屋組は典型的な合掌組、基礎は布基礎である。板倉の入口は倉の正面やや左にあり、戸は木製の引き戸で右開き、鼠返しを設置するための受け材があった。

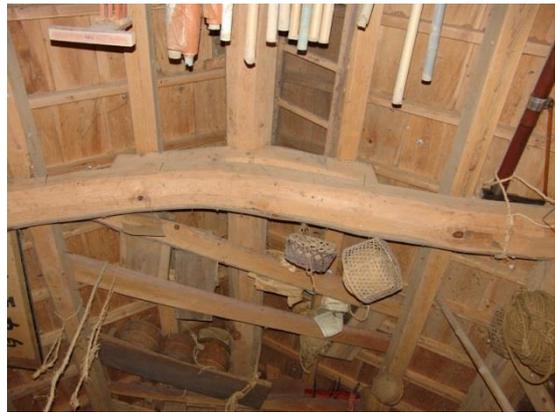
写真 4-61 内部の小屋組(和小屋組)

入口は妻入、小屋組は和小屋組、基礎は玉石基礎である。柱の幅は 150~180 mmと比較的太めで、壁厚 25 mm、棟木下面までの高さは 4.51m であり、この数値は西棟とほとんど同じである。

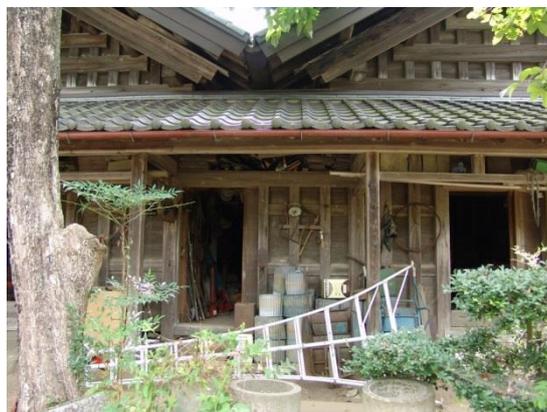
写真 4-62 2棟の間の室空間

K家住宅板倉は、2棟が並んで建ち、壁が繋がれてひとつの建築物の様相を呈している。そのうち、向かって左手である東棟は、桁行 5.41m、梁間 3.59m、面積 19.42 m²である。建設年は明治時代、移築の有無は不明。また、二つの倉の間の空間も室となり、資材を置く物置として利用されている。これらの板倉は明治初期に米などの穀物を保存する目的で建てられた。現在は家具や、農業用品などの生活用品の倉庫として利用している。

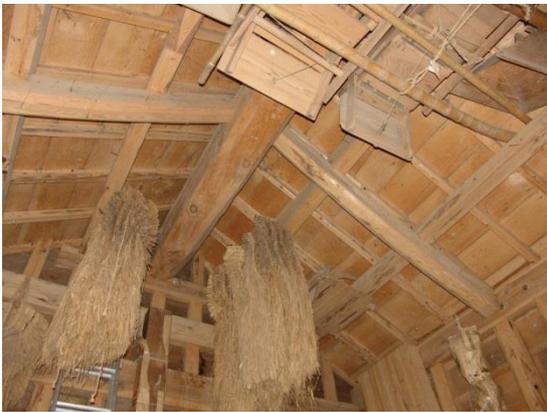
写真 4-63 内部の小屋組(合掌組)

入口は妻入、基礎は玉石と、形式はほぼ東棟と同様である。しかし、小屋組が合掌組である。また柱の間隔が東棟 30 cmであるのに対して、西倉は 22 cmと狭い。こういったことから、2 つの倉が完全に別の建物であると判断できる。2 棟とも状態の良い瓦が並ぶ庇と、二重屋根で覆われている。

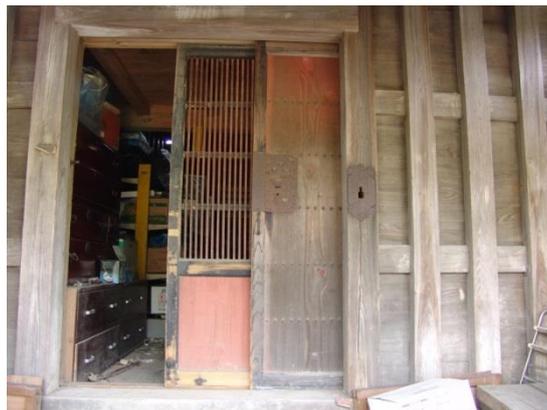
写真 4-71 入口付近の様子

入口は妻入、小屋組は合掌組、基礎は不明。この板倉も、2枚の引き戸で、そのうち1枚は格子を組んだ見た目の通風を確保できる戸、加えて施錠を二カ所設置している。瓦葺きの庇は懐が広く、二重屋根と相まって非常に状態の外観となっている。

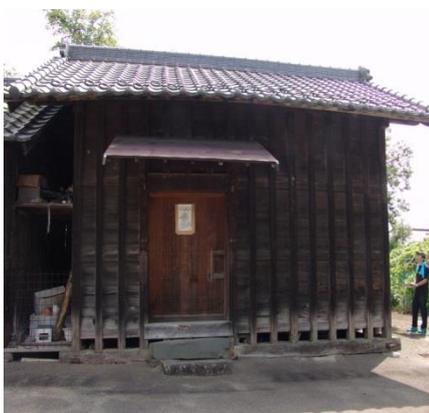
写真 4-72 正面

規模は、桁行5.39m、梁行3.63mであり、形は北東から南西に伸びる長方形。床面積は19.57㎡、最高高さ5.33m、壁厚が20mmで壁の枚数は1枚だった。柱の本数は50本で、柱幅は桁行、梁間共に101mm~111mm、角や戸の周辺の柱幅のみ121mm~133mmとなっており、柱間隔は桁行、梁間共に244mm~266mmだった。貫は4本、合決りは有りだった。また、南西側の土台部分の木材は地形に合わせたような形で曲げられており、基礎には玉石とコンクリートが利用されていた。

GLから床面までの高さは540mmあるため、西側にある平入前には105mm、196mmの高さの石段が重ねて2段設置されていた。妻入は倉の中心から左側にあり、戸は木製の引き戸で引き手部分は金属で装飾され、戸の左側の柱には鍵穴が取り付けられていたが金属板で塞がれていた。周りにはトタン屋根の庇があったが、鼠返しは無かった。

屋根形式は切妻造、屋根の仕上げは瓦葺きとなっており、鬼瓦は正面と裏面の両面に設けられており、種類は「跨鬼」だと思われる。

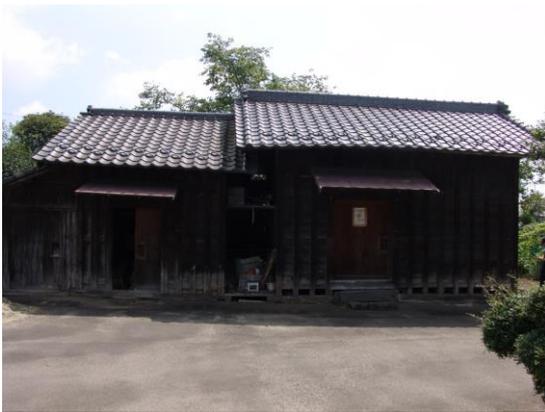
写真 4-74 正面(左側)

規模は、桁行3.03m、梁行3.65mであり、形は北東から南西に伸びる長方形。床面は土間となっており、隣接して板張りの倉庫が設けられている。床面積は11.06㎡、最高高さ4.30m、壁厚が25mmで板壁の枚数は1枚だった。柱の本数は44本で、柱幅は桁行では130mm前後と整っているが、梁行では126mm~168mmまで大小様々で規則性はない。柱間隔は桁行が170mm前後であるのに対し、梁行は140mm~185mmと規則性はない。貫は4本、合決りは有りだった。

土間であるためGLからの段差はほとんどなく、鴨居の高さも115mmと高くないため、段の設置はされていなかった。平入の入口は倉の中心より左側にあり、戸は木製の引戸で引き手部分は金属で装飾されていた。周りにはトタン屋根の庇があったが、鼠返しは無かった。屋根形式は切妻造、屋根の仕上げは瓦葺きとなっており、鬼瓦は正面と裏面の両面に設けられており、種類は「跨鬼」だと思われる。

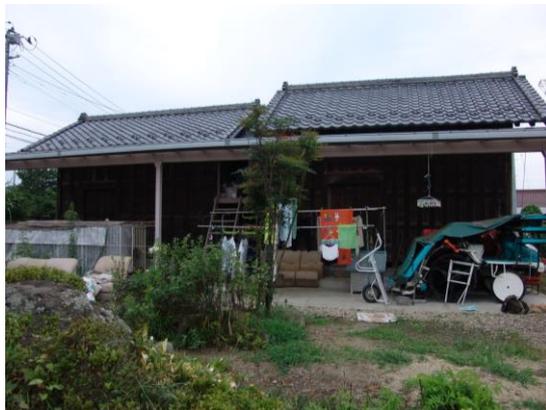
写真 4-76 正面

規模は、桁行5.45m、梁行3.64mであり、形は長方形、中2階はあつた。床面は板張りとなっている。床面積は19.84㎡、最高高さ5.70m、壁厚が23mmで板壁の枚数は1枚だった。柱の本数は60本で、柱幅は桁行、梁行共に121mm~160mmの間で疎らであるが、各4角は150mmで統一されており、柱間隔は桁行、梁行共に153mm~183mmでほとんどが170mm前後となっていた。貫は5本、合決りは有りだった。

基礎は礎石、GLから床面までの高さは650mmあるため、西側にある平入前には273mmの高さの石段が1段設置されていた。平入の戸は倉の中心よりに左側にあり、戸は木製の引戸で引き手部分は金属で装飾され、戸の右側の柱には鍵穴が付いていた。周りには庇、鼠返しはなかった。

屋根形式は切妻造、屋根の仕上げは瓦葺きとなっていた。鬼瓦は正面と裏面の両面に設けられており、種類は「鬢付雲付丸立鬼」だと思われる。

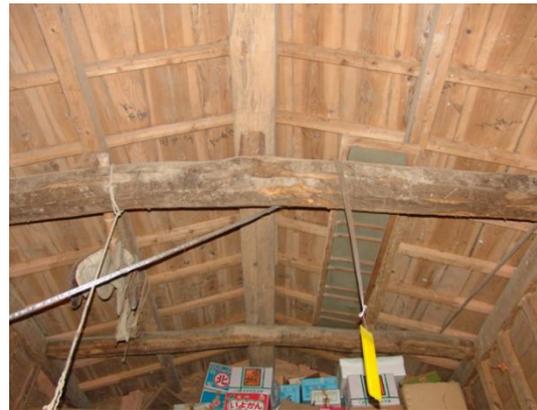
写真 4-79 内部の小屋組

入口は妻入、小屋組は和小屋、基礎は布基礎である。高さは低いが二重屋根がある為そう感じにくい。戸は1枚戸(板戸)の引き戸で左開き、入口の下部には鼠返しがあった。また、軒桁と小屋梁の組み方が折置組と呼ばれるもので、柱の上に小屋梁、その上に軒桁、垂木と重なる。この方法自体は比較的古くからあり他の倉にも見られたが、今回の調査した板倉のうち全棟でその有無を把握するには至らなかった。

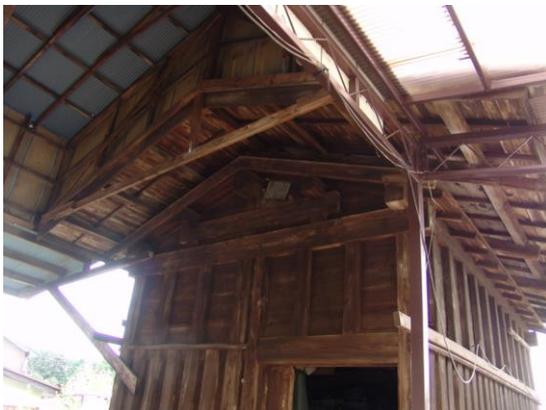
写真 4-81 正面の異なる柱間隔

基礎にはコンクリートが使用されており、G Lから床面までの高さは 600 mmあるため、北側にある入口前には 185 mmの高さのU字溝が設置されていた。また、入口は倉の右端にあり、戸は木製の引戸で引き手部分は金属で装飾されていた。周りには庇や、鼠返しは無かった。

屋根形式は切妻造の二重屋根であり、屋根の仕上げは石瓦葺きで傾きは小さかった。鬼瓦は正面と裏面の両面に設けられており、種類は「跨鬼」だと思われる。

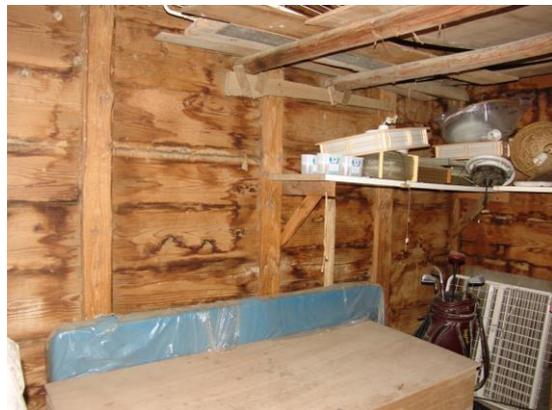
写真 4-82 内部

この板倉の建立年代は不明とされており、壁面の板が少々ずれているようだったが、外観からは目立つ破損は無かった。しかし、倉内部から確認すると壁面の上方に大きく破損している個所があり、金属板による補強がされていた。破風板には木材が使用されている。S家の敷地は入口が北側と南側の2カ所があり、敷地西側に主屋、主屋の正面に板倉の西棟が位置している。そこから南側に納屋を挟んで板倉南棟がある。以上の他に車庫、庭、ビニールハウス、畑、池がある。2つの板倉に挟まれた納屋は、増設されたような形で南棟の屋根部分と接着していた。

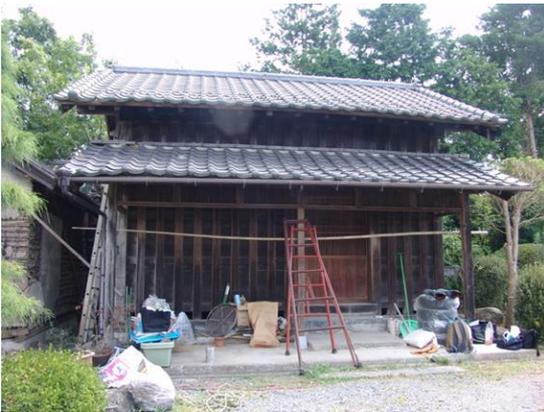
写真 4-85 正面

入口は平入、小屋組は合掌組、基礎は玉石基礎で、屋根形式は切妻置き屋根であった。また中 2 階はなく平屋である。柱は黒っぽくくすみ風合いがあり、二重になっている内戸の状態が良いこと等が、特徴的である。

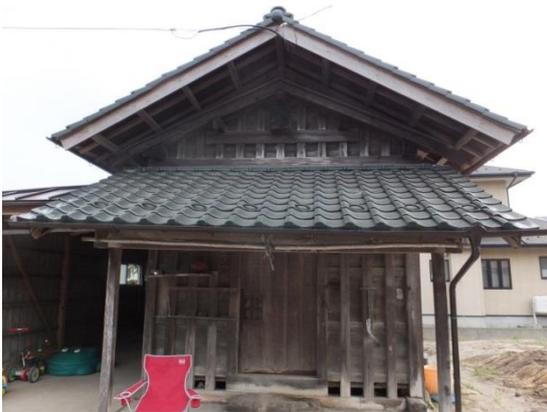
写真 4-88 正面

正確な建設年は不明だが、100年以上前ということで、大正時代かそれ以前に該当すると思われる。入口は妻入り、側面は和小屋組と内部は合掌組、中二階はあり、基礎はコンクリートのものに替わっている。屋根は二重屋根で、破風も綺麗なまま残っており、調査した遺構の中では特に手本とすることに適した屋根組みである。屋根瓦、庇瓦は改修されており、柱の腐食も無く、状態もかなり良いと言える。

入口と対面する位置に窓が設けられており、その窓の庇は垂木・持ち送り・カーブのある破風などから、装飾の高さが窺える。

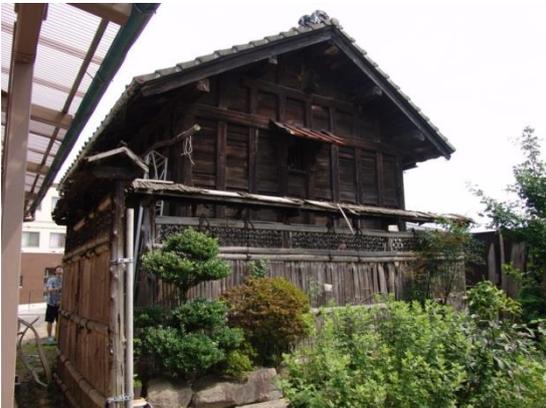
写真 4-91 側面

この板倉の年代は昭和4年（1929）旧7月頃に建てられ、改築は行われていないが同一敷地内に移築あり、大正6年頃の火災後に建設された。倉自体は大きな破損はないが、側面の壁の板にずれや隙間がみられる。現在では、1階、中2階ともに物置として使用されている。用途としては、生活用具の保管である。

壁は、板の1枚壁であり、板壁厚が23mm、張り方は横張りである。壁板の繋ぎ目は合決りとなっていた。入口部分に関しては、建物正面の中心にあり、平入り、戸には鍵は無く、鴨居の溝は1本、板戸が1枚入っていた。基礎はコンクリートでGLから床面の高さは530mmある為、妻入前には170mmの石段180mmの石段が設置されている。屋根は切妻屋根の瓦葺きで、二重屋根ではなく、雪止めは付いていない。戸の上部にある庇の組は、平成25年に調査した倉の中でも特に複雑である。また正面右側には、竹で出来た袖垣が植栽と板倉を分ける境界になっている。

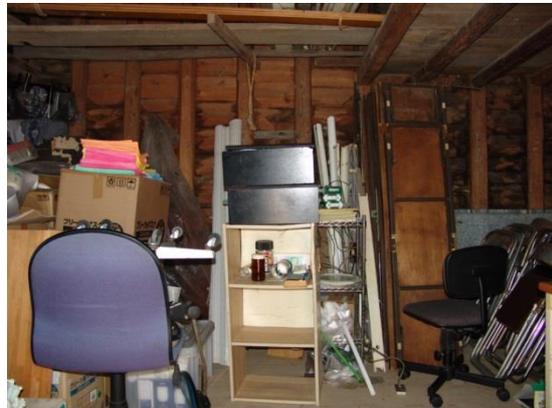
写真 4-92 内部

使用されていた柱は121mm角から140mm角の材であり、入口部分の柱と倉の4隅に130mm角の柱が使われていた。柱の間隔は、桁行が約325mm、梁行が約335mmであった。貫の本数は4本である。

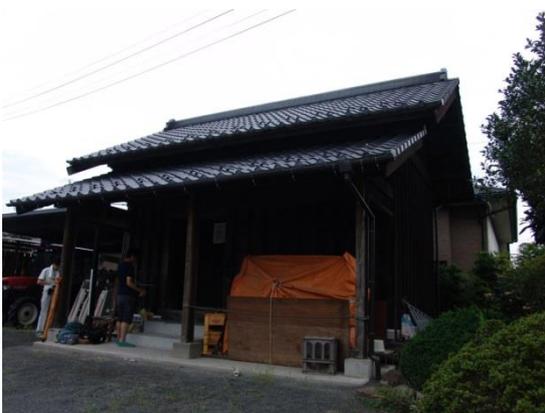
写真 4-93 正面

板倉の規模は、桁行5.64mであり、梁行が3.65m、最高高さは5.86mとなっている。建物の床面積は、1階床面積20.00㎡、中2階部分は面積が14.96㎡延べ床面積34.96㎡になる。壁は板の2枚壁であり、板壁厚が20mm、張り方は横張りである。壁板の繋ぎ目は合決りが無い。入口部分は、建物正面の左側にあり、木製の引戸である。戸に家紋があり、鍵は無く、鴨居の溝は2本、扉は板戸が2枚入っていた。基礎はコンクリートでGLから床面の高さは600mmあるため、平入前には200mmの石段と210mmの石段が設置されている。屋根は瓦葺きで二重屋根ではなく、雪止めは付いている。窓と鍵は無い。

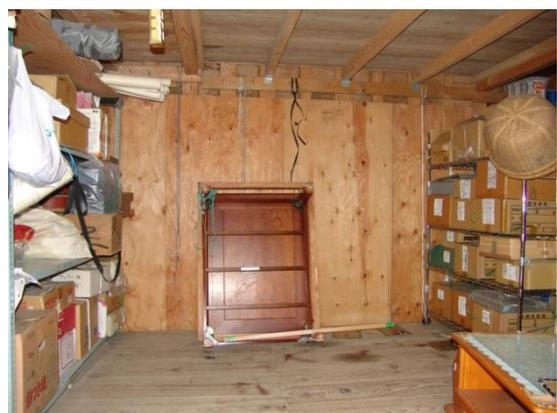
写真 4-94 内部

使用されていた柱は100mm角から120mm角の材であり、入口部分の柱と倉の四隅に120mm角の柱が使われていた。柱の間隔は、桁行が約350mm、梁行が約250mmであった。貫の本数は4本である。

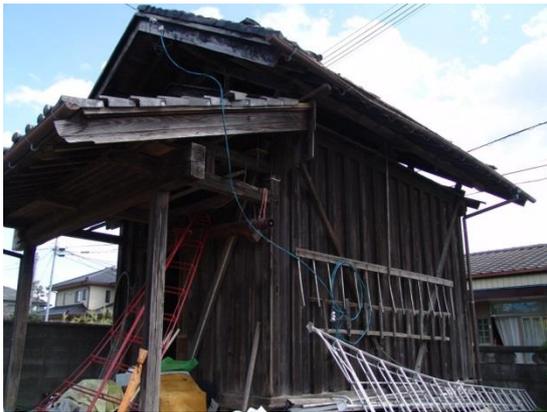
写真 4-95 正面・側面

梁間方向は 3.18m、桁行方向は 4.44m、面積は 14.12 m²で、かなり小規模な板倉である。板倉の建設年代は大正 7 年。時期は不明だが移築されており、その際に基礎をコンクリートの布基礎にされたと思われる。板倉の用途は不明だが、現在は農具を中心とした物置として利用されている。

入口は妻入、小屋組は和小屋と合掌の複合、屋根形式は切妻置き屋根で瓦葺の二重屋根、基礎は上記のような布基礎である。また、桁行方向に後付と思われる筋交とハメ込み窓がある。地震被害で瓦はほとんど崩れ落ちてしまい、枚数は片側縦方向の 15 枚しか確認できない。

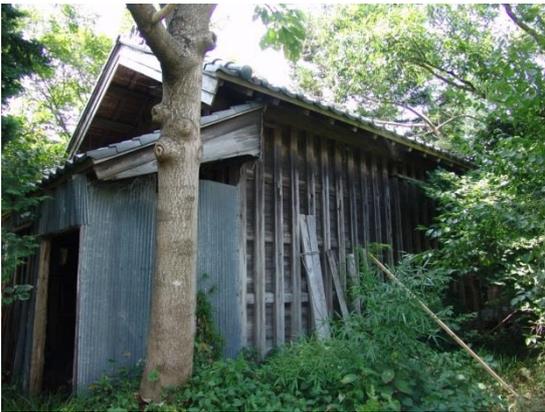
写真 4-98 側面

今回の東日本大震災で受けた倉の被害状況は、外傷は特に見られず、中にあった貯蔵物が散乱している程度であった。しかし、外傷は少ないがこれを期に解体する予定である。建設年、移築の有無など多くが不明である。現在は衣類を所蔵。

入口は妻入、小屋組は和小屋と合掌の複合、基礎は不明。二階に壁板を外した小さい開口が並ぶが窓ではない模様。入口庇の下部をトタンで覆い、その内にある扉は木製で観音開きと珍しかった。

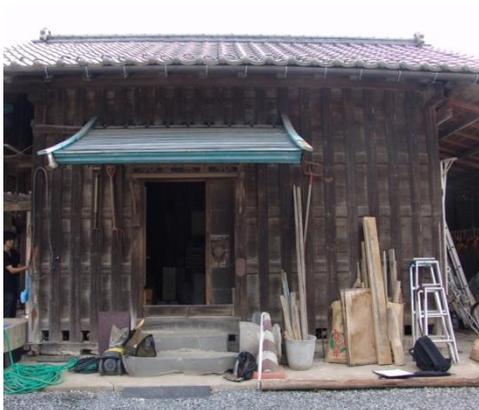
写真 4-101 正面

この板倉の建立年代は不明であり、倉の柱部分には所々ひび割れがみられる。また外観の壁の破損はみられなかったが、内部は数カ所補強されている部分があった。破風板には幅の広い金属板が使用されていた。S家の敷地は西東方向に長く伸びており、配置は入口が東側と西側の2つ、敷地東側に主屋がある。板倉は南側に位置している。また、板倉の他に倉庫、納屋、車庫、ビニールハウス(2つ)がある。板倉と隣り合った車庫との間には1mほどの隙間があり簡易な物置のような形で利用されていた。板倉の主な用途は、当時は米倉の他に飼料や大豆等の保管で、現在では1階、中2階とも物置として使われていた。

土台はコンクリートと礎石の上に置かれており、GLから床面までの高さは455mmあるため、北側にある入口前には210mm、300mmの高さの石段が2列並べて設置されていた。入口は倉の中心から向かってわずかに左側にあり、戸は木製の引戸で引き手部分は金属で装飾され「庄」の家紋が刻まれていた。戸のすぐ右側の柱には鍵穴が付いていたが、現在では鉄板で塞がれており使用していないようだった。周りには庇と鼠返しがあった。

屋根形式は切妻造で、屋根の仕上げは瓦葺き、庇の仕上げはトタンとなっており建築装飾に拘りがみられた。鬼瓦は正面と裏面の両面に設けられており、種類は三州瓦系の「跨鬼」だと思われる。

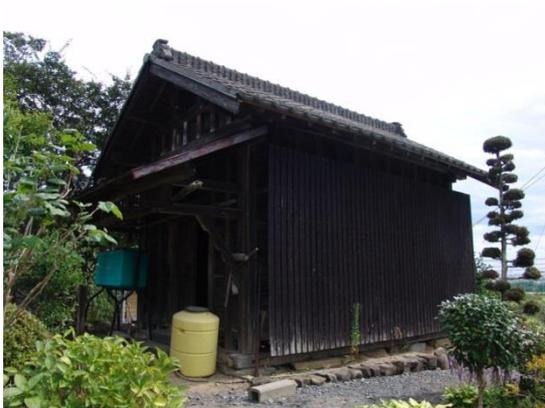
写真 4-103 側面

この板倉の年代は不明であるが改築、移築は今までなく、ほとんど当時のままで現在は物置として利用されている。倉自体に大きな破損はみられないが、壁の板に隙間などが数カ所みられる。内部は1階だけであり、用途としては、畑に使用する道具などの保管である。板倉の他に、主屋・倉庫・庭・ビニールハウスがある。

板倉の規模は、桁行5.47mであり、梁行が3.66m、最高高さは5.24mとなっている。建物の床面積は、1階床面積11.93㎡、2階部分はない為1階床面積が延べ床面積になる。壁は板の3枚壁であり、板壁厚が20mm、張り方は横張りである。壁板の繋ぎ目は合決りが施されていた。入口部分に関しては、建物正面向かって右側にあり、木製の引戸である。戸に家紋があり、鴨居の溝は2本、扉は板戸が2枚入っていた。鍵は無いが柱の左側に鍵穴が有る。基礎はコンクリートでGLから床面の高さは530mmある為、妻入前には180mmの石段と210mmの石段が設置されてある。屋根は瓦葺きであり、二重屋根ではなく、雪止めと窓は無い。側面の立面には板壁が張られている。

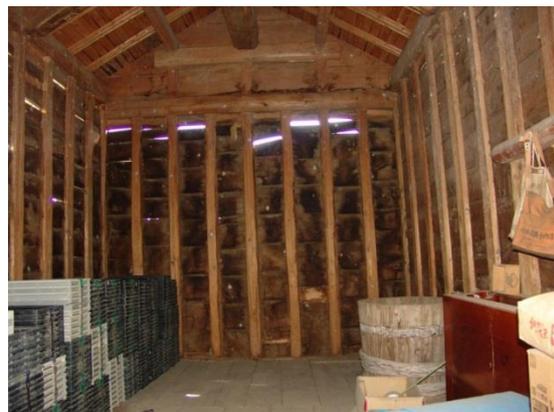
写真 4-104 内部

使用されていた柱は120mmから148mm角の材が用いられていた。入口部分の柱と倉の四隅に約145mm角の柱が使われていた。柱の間隔は、桁行が約325mm、梁行が約327mmであった。貫の本数は5本である。

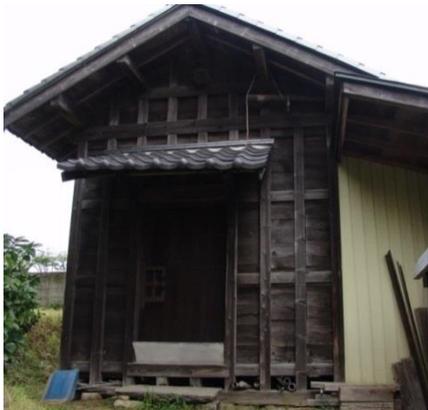
写真 4-108 正面

この板倉の建立年代は昭和4年(1929)旧7月とされており、倉自体に大きな破損等は見られないが、側面の貫は多少歪みがあり、壁の板にずれや隙間も数カ所に生じていた。和田家の配置は、敷地南側に主屋があり、板倉は主屋から最も遠い敷地北側に位置している。また、板倉の他に倉庫(3つ)、車庫(2つ)、畑、ビニールハウス、井戸がある。板倉南側は隣の倉庫と隣接していたが、内部での繋がりはない。しかし、板倉内部の南側には開口部がみられたため、以前は倉庫と隣接していなかったものだと推測できる。

規模は、桁行3.65m、梁行3.19mであり、形としては正方形に近く、中2階はあるが、平成25年に調査した中では最も小規模な板倉だった。床面が板張りとなっている。床面積は11.64㎡、最高高さ4.60m、壁厚が20mmで壁の枚数は1枚だった。柱の本数は30本で、柱幅は桁行、梁間共に108mm～117mmとなっており、柱間隔は桁行が平均345.75mmであるのに対し、梁間は平均288.40mmと差がでた。貫は4本、合決りがあった。GLから床面までの高さは475mmあるため、西側にある妻入前には210mmの高さの石段が1段設置されていた。妻入は倉の中心から向かってわずかに左側にあり、戸は木製の引き戸で引き手部分は金属で装飾されており、周囲には庇と鼠返しがあった。屋根形式は切妻造、屋根と庇の仕上げは瓦葺きとなっており、鬼瓦は正面と裏面の両面に設けられており、種類は「跨鬼」だと思われる。

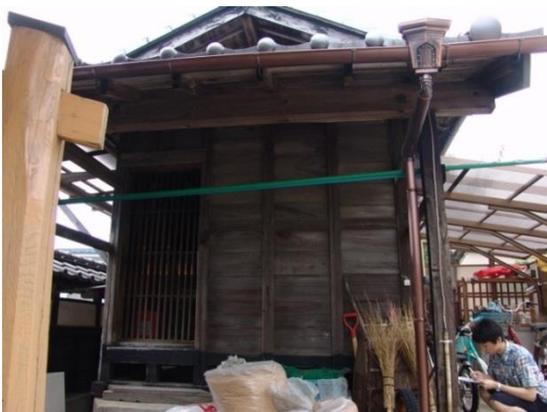
写真 4-110 正面

板倉の規模は、桁行3.66mであり、梁行が2.73m、最高高さ4.05mとなっている。建物の床面積は、1階床面積9.96㎡、中2階部分3.30㎡あり、延べ床面積は13.26㎡になる。壁は板の2枚壁であり、板壁厚が30mm、張り方は横張りである。入口部分に関しては、建物正面の中心にあり、木製の引戸である。戸に鍵はなく、鴨居の溝は2本、扉は板戸が2枚入っていた。基礎は、コンクリートでGLから床面の高さは730mmあるため、妻入前には240mmの石段と200mmの石段、120mmの木段が1段設置されてある。屋根は、切妻屋根で瓦葺きであり、二重屋根はなし、雪止めは付いていない。

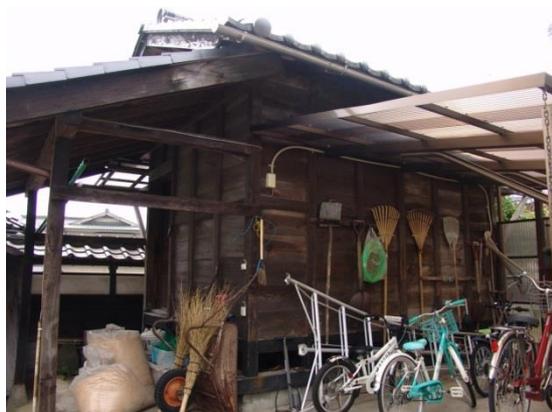
写真 4-111 側面

使用されていた柱は97mmから118mm角の材が用いられており、入口部分の柱と倉の4隅に97mm角の柱が使われていた。柱の間隔は、桁行が約500mm、梁行が約510mmであった。貫の本数は3本である。

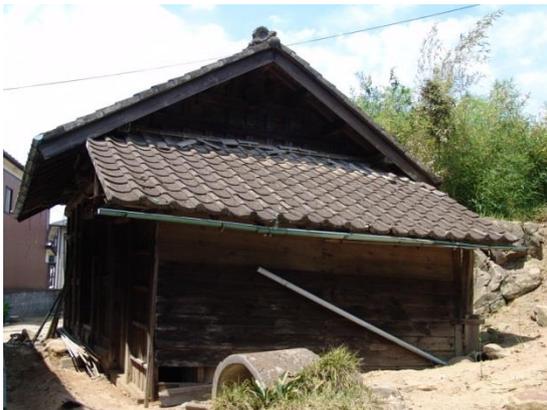
写真 4-112 側面

板倉は平屋で板床と壁を挟んで土間で構成されている。土間部を除いた桁行は 5.45m、梁行は 3.63m、床面積は 19.78 m²、土間部は 7.18 m²。過去に板倉が移築されたがことは分かったが、それらの年代は不明である。以前は味噌部屋として使用していたが、現在は来客用の生活用具などを収納している。

入口は平入、小屋組は和小屋、基礎は玉石基礎で石材と木材を組み合わせたものになっている。地震による被害状況は不明だが、津波により海水に浸かった。解体の予定は不明である。

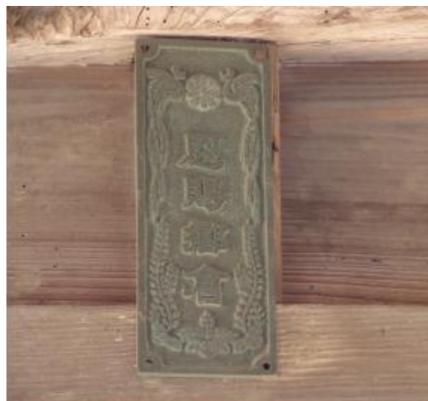
写真 4-114 「恩賜郷蔵」の棟札

昭和9年に東北地方を襲った大規模な冷害に対し、天皇からの義捐金によって建てられた、「恩賜郷倉」の倉である。調査した遺構の中で唯一の郷倉であり、希少価値も高いと考えられる。

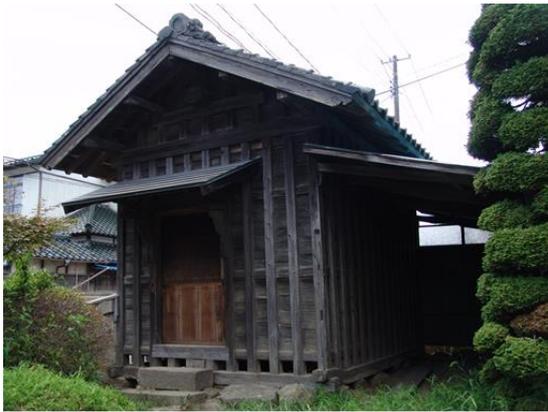
写真 4-115 正面

入口形式は妻入で、小屋組は和小屋組と合掌組の複合、基礎形式は玉石基礎となっており、一部の石は四角く加工されている。採光用の嵌め込み窓が設けられている。

今回の震災で主屋と離れも含めて津波の被害を受け、家主は避難しているため、現在は使われていない。このことから解体される予定である。

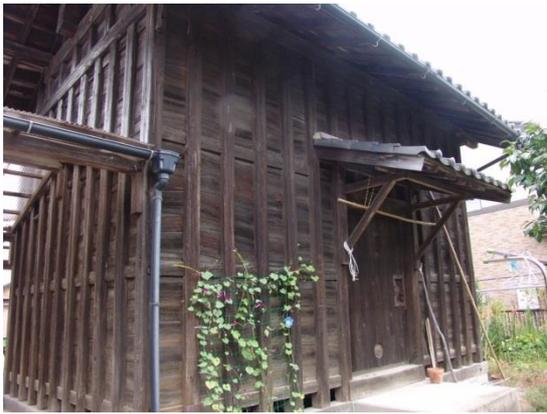
写真 4-118 正面

T氏は、現在の山形県から伊達藩に移り住んだ家系である。倉の規模は桁行5.5m、梁間3.65m、面積20.08㎡。詳しい建立年代は不明である。移築は行っていないが、改築は10年前の平成14年（2002年）に玉石基礎を布基礎に変更した。その時に、屋根瓦の葺き替えを行った。主な用途は、1階には米、調度品、中2階は不明である。納屋には、農器具類を入れていた。戦後農地改革で水田は小作人の所有となる。

入口は平入、小屋組は和小屋と合掌の複合、基礎は改築をして布基礎である。この天童勲家住宅板倉にも合決り、そして鬼瓦といった工法と技術が見受けられた。管理が行き届いており、かなり状態が良い板倉のひとつである。

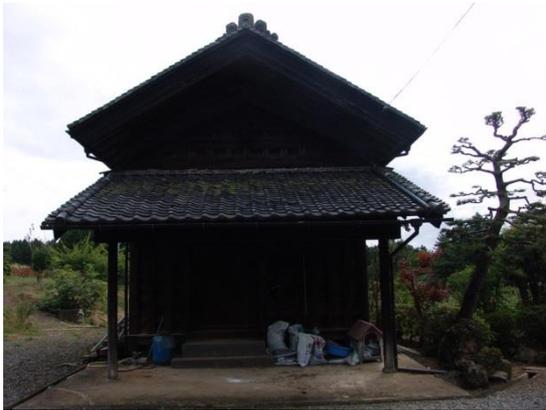
写真 4-121 正面

妻側が広く、庇も大規模である。桁行 5.73m、梁間 4.53m、面積 25.96 m²と、規模は大きく、正方形に近い形状である。この板倉の、建設年代は不明で、現在は米蔵として使用されている。昭和 16 年頃祖父の代に新田から市川に板倉の半分が移築されており、今までに改築はないという。

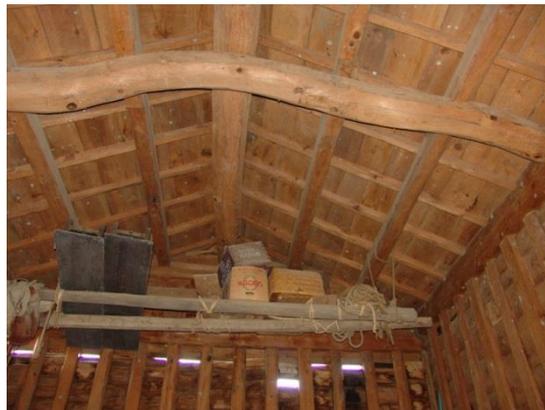
写真 4-123 内部の小屋組

入口は妻入、小屋組は和小屋を基本としたもので、丸太材を用いた太い小屋梁が特徴的である。基礎の形式は不明。棟木下面までの高さが 4.73m と高く、合掌の挟み小屋に似た組み方の上に二重屋根がある為、迫力がある。合決りが施されていた。

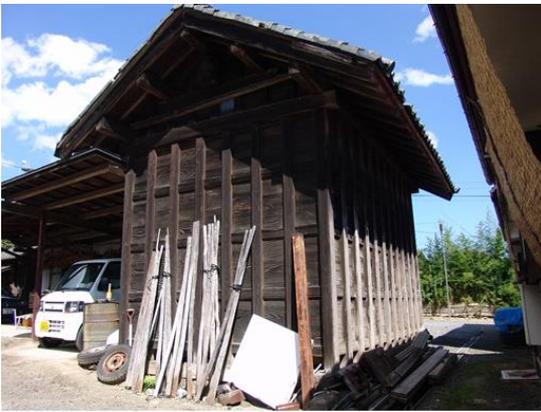
写真 4-124 側面

板倉は隣の納屋と屋根をつなげており、入口前は車庫として使用されている。用途は農具置きで現在も農具を収納している。敷地内にはもう 1 つ、比較的小規模な板倉がある。桁行 4.92m、梁間 3.17m とかなり細長い。建築の年代は不明だが、経年劣化が少なく、昭和初期のものと推定した。

入口形式は平入、小屋組は合掌組、礎形式は玉石基礎だが、敷地の傾斜に合わせて桁行方向の片側にしか玉石がみられなかった。

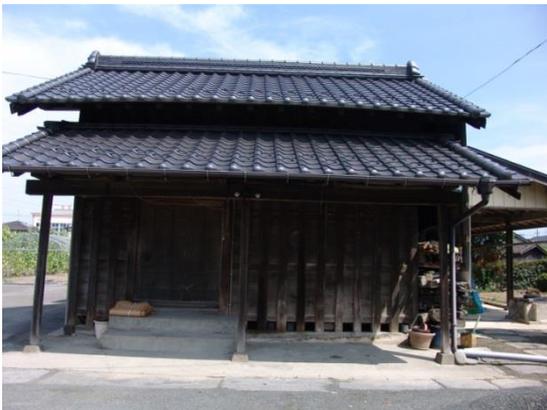
写真 4-127 正面

この板倉の建築年代は不明であり、改築や移築は今までなく、ほとんど当時の状態のまま現在は物置として利用されている。倉自体に大きな破損はなく、1階、中2階、中3階とも物置として使用されている。用途としては、生活用具の保管である。

壁は板の1枚壁であり、板壁厚が20mm、張り方は横張りである。壁板の繋ぎ目は合決りとなっていた。入口部分に関しては、建物正面の左側にあり、木製の引戸で、鼠返しがある。戸に家紋があり、鴨居の溝は2本、扉は板戸が2枚入っていた。鍵は有り、鍵穴は正面入口から向かって右側にある。基礎は玉石基礎でGLから床面の高さは470mmあるため、平入前には120mmの石段と180mmの石段が設置されてある。屋根は、切妻屋根の瓦葺きで、雪止めは付いているが二重屋根ではない。

使用されていた柱は122mmから144mm角の材であり、入口部分の柱と倉の4隅に140mm角の柱が使われていた。柱の間隔は、桁行が約170mm、梁行が約170mmであった。貫の本数は3本である。貫の間の板の枚数は4枚である。

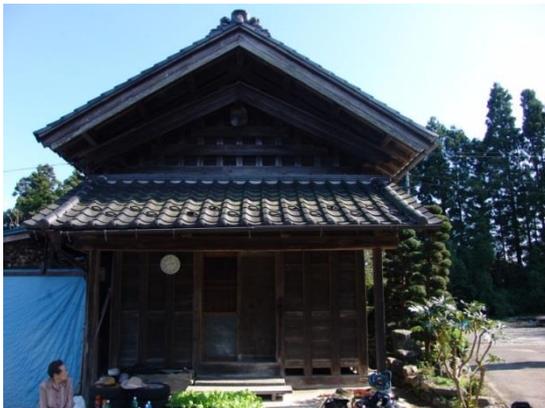
写真 4-129 正面

壁は板の 1 枚壁であり、壁厚は 20 mm である。壁板の繋ぎ目は合決りとなっていた。入口部分に関しては、鴨居の溝は 2 本、扉は板戸が 2 枚入っていた。屋根は瓦葺で、雪止めが付いている。基礎はコンクリートで G L から床面の高さは 660 mm ある為、妻入前に 190 mm の石段が設置されてある。屋根は切妻屋根であり、屋根瓦は葺き替えられてある。

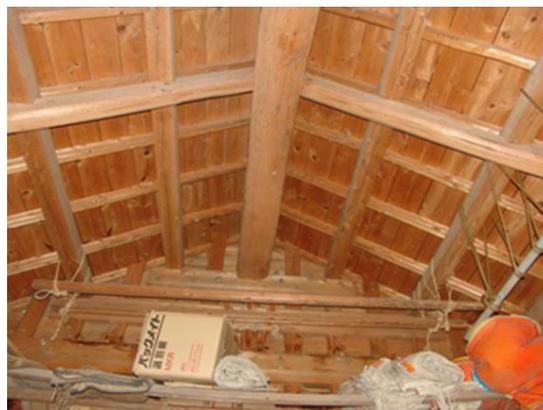
入口は妻入、小屋組は合掌組、基礎の種別は確認できなかった。この板倉にも引き戸が 2 枚引きで、鼠返しの受け材が設けられている。

写真 4-132 内部の小屋組

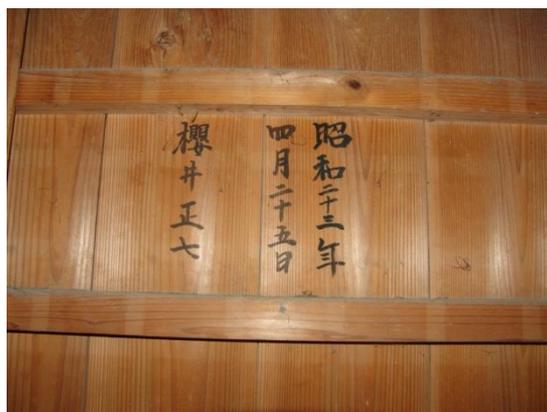
奥行きのある形状と、密着している片流れの付属屋が印象的な遺構である。規模は桁行 5.47m、梁間 3.65m、床面積 19.97 m²。板倉は昭和 23 年(1948)に所有者の S 氏によって建てられ、その記録が建物内の木材に書かれている。よって板倉 52 棟の中ではかなり新しい部類だと位置づけることが出来る。改築に関しては、今から 10 年位前に瓦葺き替えが行われている。倉の現在の用途は、生活用具や米の保管である。

写真 4-133 壁に記された墨書

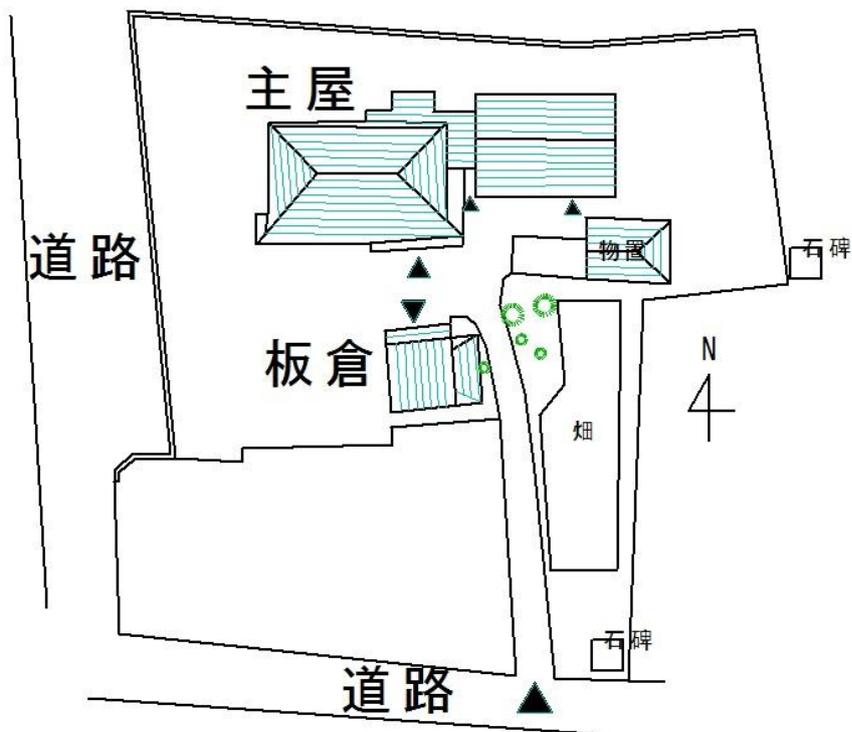
図 5-5 配置図 (No. 33)

パターン分けの結果は図 5-3、図 5-4 の円グラフで示している。配置位置はタイプ A の正面に配する形式が 42 棟と全体の 8 割を占め、入口と向きにおいては 6 割がタイプ X:対面という結果であった。この入口向きがタイプ X となる倉 31 棟のうち、位置がタイプ A 配置となる組み合わせは 21 棟であり、全 52 棟のおよそ 4 割に達することを考えると、この地域の一般的な配置の一つと言える(図 5-5)。この組み合わせが多いことについては、玄関から倉の入口までの動線が短いため利便性が高いこと、倉に貯蔵している穀物を守る為主屋から視認性の高いことで定着した配置と考えられる。

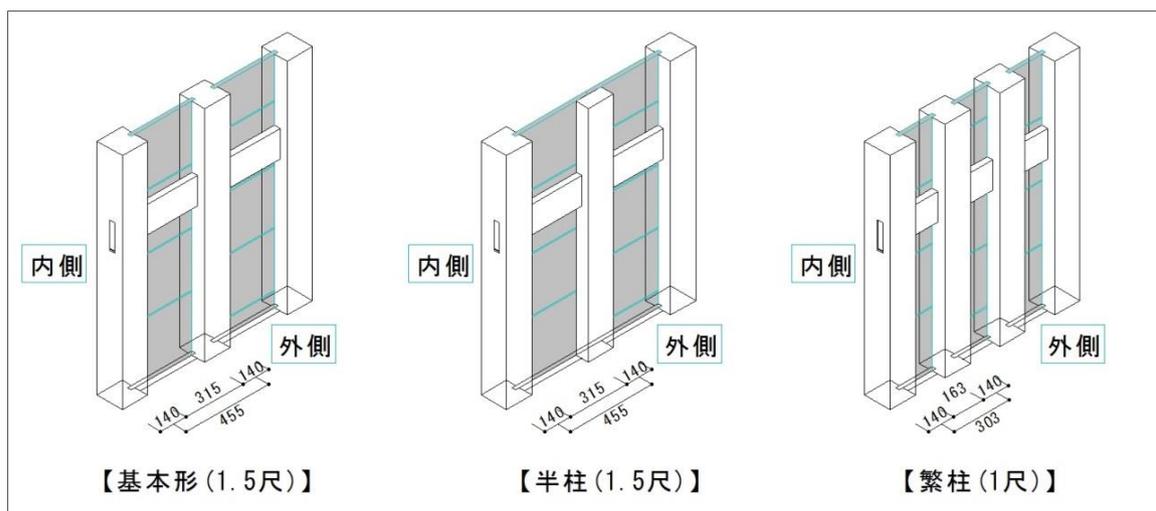
図 5-6 柱の形式の種類

柱の形式では本柱のみの形式と、本柱と半柱を用いて構成された形式とに区分ができる(図 5-6)。

半柱を用いている 7 棟の倉のうち、3 棟が江戸時代後期の建設年代であることが判明している。残りの倉も風蝕具合や聞き取り調査などから比較的古いものと推定できる。また、

半柱を用いている板倉の面積は平均で 15.01 m²、棟木の高さの平均は 3.86mと規模が小さく、簡素化、簡略化した板倉といえるが、柱間隔だけは狭く見えるようにしたものと考えられる。その後、明治時代頃から本柱の配置が目立ち、半柱を用いることはなくなった。No.20、同一敷地内の No.30、No.31 では半柱を用いながらも柱間隔が芯・芯 23~24cm と大変狭く、同様の柱構成で間隔の狭い No.5 を合わせると、明治時代の中期以降には本柱形式のみへと移行したものと考えられる(図 5-7)。柱間隔は概ね等間隔で、次節で掲載する郷倉平面図の 1.5 尺よりも極端に狭いものもあるが、尺貫法における 2 尺(610 mm)、1.5 尺(455 mm)、1 尺(303 mm)のそれぞれの値に集中している (図 5-8)。そこで、本報告でも繁柱は柱間隔が芯々で 1 尺(303 mm)程度か、それ以下のものであると提案したい^{注6)}。繁柱が定着した理由は、①柱となる木材の材料が入手しやすくなった、又はコストが下がったこと、②豪華な外観になる為、他家に対する見栄えの意識の高まり、③板が割られても、人や害獣が侵入されにくいことから、防犯意識の高まりなどが挙げられる。

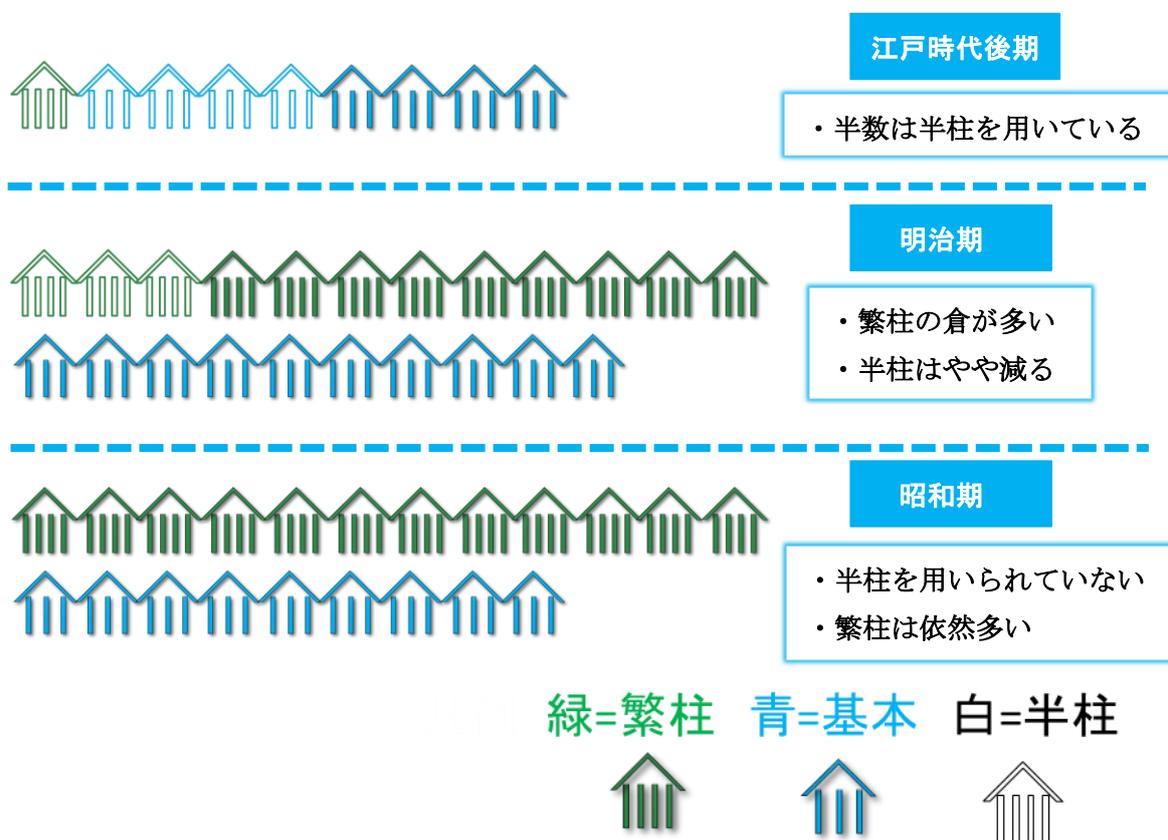
図 5-7 柱の類型と時代の推移

繁柱の定着を含め、本柱が増える、又は柱間隔が狭くなることは壁板の面積の減少に繋がり、結果として板倉の性能の向上が目的と考えることが出来る。

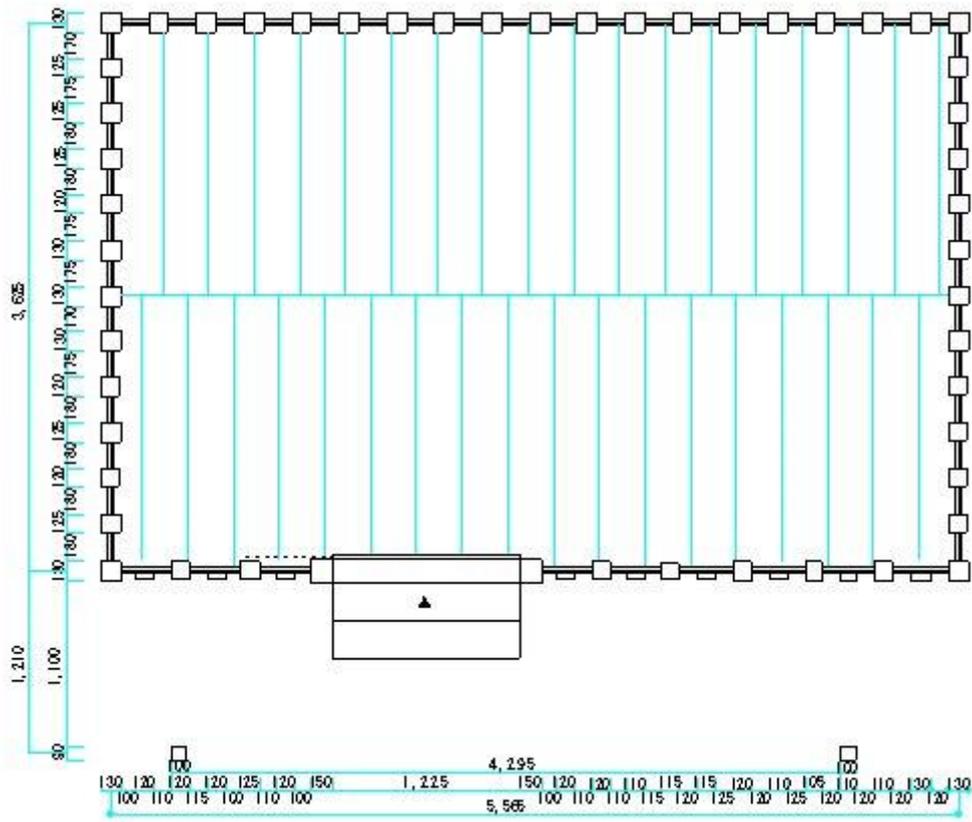
図 5-9 平面図 (No. 20)

中でも No.20 では、半柱を用いているものの正面方向のみに留まり、両側面・背面は本柱で構成された繁柱の倉である(図 5-9)。このことから、半柱・繁柱の双方とも構造面の強化に用いたのではなく、柱が密に並ぶ形式が見栄えが良いとされ、一種の威厳を示す効果があったものと推測できる。よって半柱においても、①侵入を防ぐ防犯、②柱が多く豪勢に見せる役割を担っていたと考えられる。以上のことから、多賀城市では江戸時代後期は 1.5 尺程度の柱間隔が主流であり、その中で半柱も用いていた。その後、繁柱の技法が採

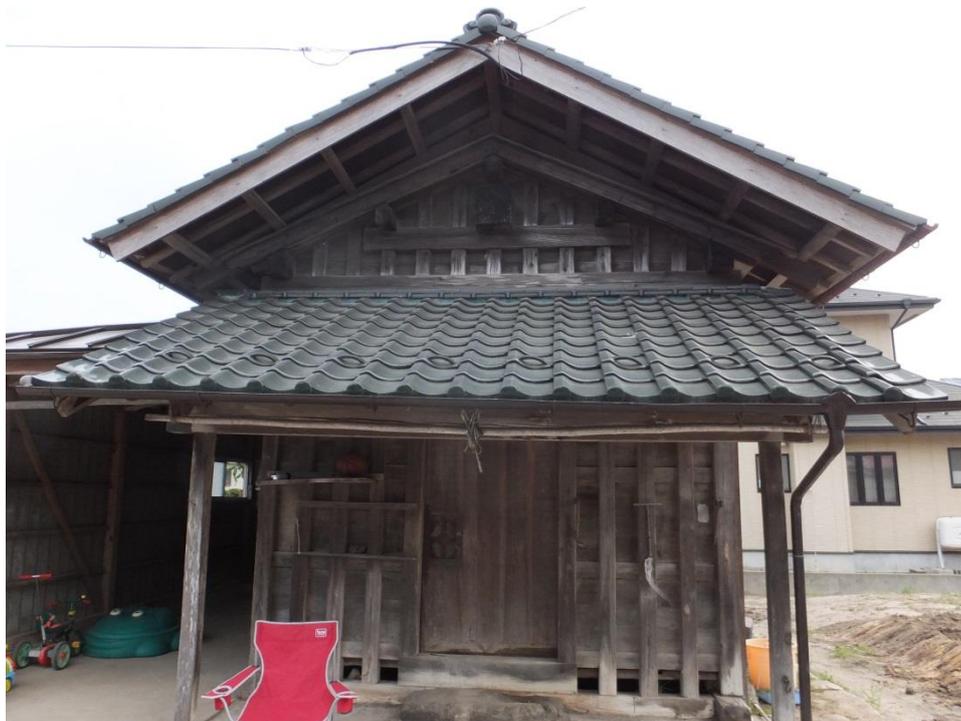
写真 5-2 切妻置き屋根 (No. 33)

屋根組みでは一般的な切妻屋根と切妻置き屋根(二重屋根)が確認できた。置き屋根とは、既存の野地板の上にさらに小屋束を立て、通気性を確保した上でもう一段屋根を被せる構法である(写真 5-2)。土蔵の屋根に多いが、板倉でも断熱効果が期待でき下層の屋根を風雨から守る機能もある。

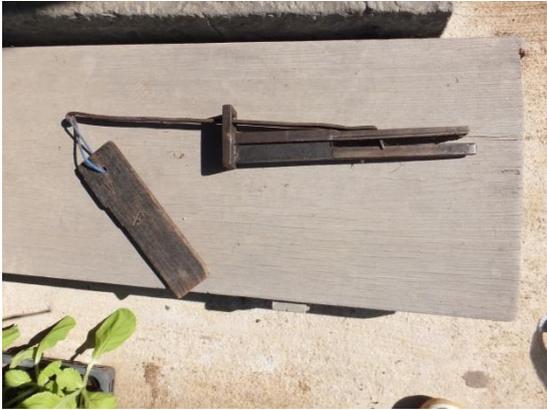
多くの戸の施錠に設けられていたのは、かき出し錠と呼ばれる細長い形状の鍵と錠である。かき出し錠では、シリンダーの役割を持つ錠の部分に、ひっかけ棒を掛けて抜く手順で開錠できる。100 年以上経った今でも現役で使用されている程精巧な造りであった(写真

写真 5-3 掻き出し錠 (No. 49)

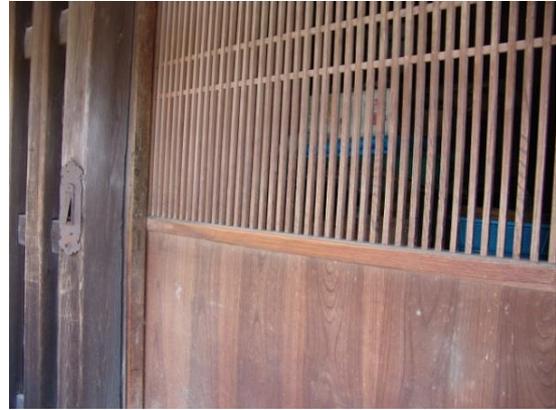
5-3)。戸は鴨井や敷居の溝の数から二枚戸が一般的であり、多くの板倉では板戸の内側に通気性の確保した格子状の内戸が設けられている(写真 5-4)。

写真 5-4 内戸 (No. 32)

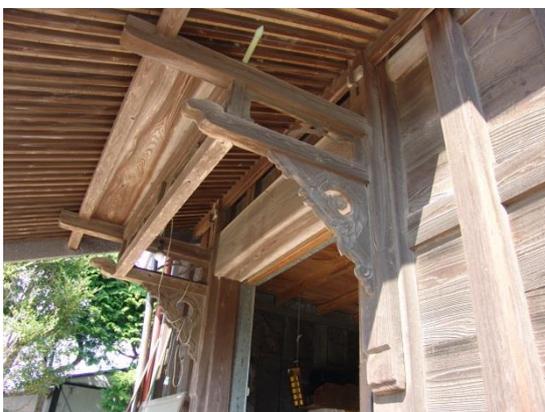
庇周りには多くの装飾や組み物が確認できた。写真 5-5 の持ち送りは柱を立てずに庇を伸ばす場合に多く見られ、簡素なものから繊細な彫り物まで多彩である。他にも、飛燕垂木と呼ばれる二重に伸ばした垂木(写真 5-6)や、束の役割を持つ臺股(写真 5-7)、2 間近くもある連子(写真 5-8)等がある。斗組もいくつかの板倉で見られ、当然ながら大工職人に木造建築の高度な知識が備わっていたことが分かる(写真 5-9)。

写真 5-5 持ち送り (No. 18)

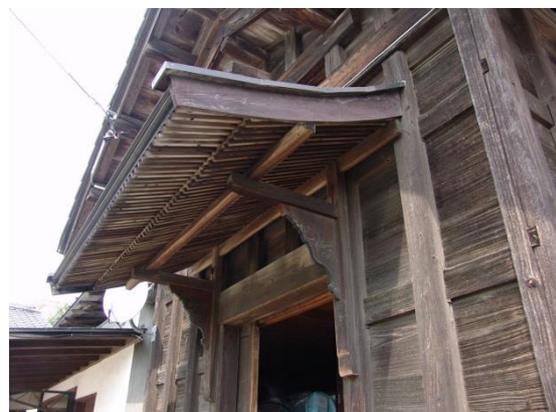
写真 5-6 飛檐垂木 (No. 7)

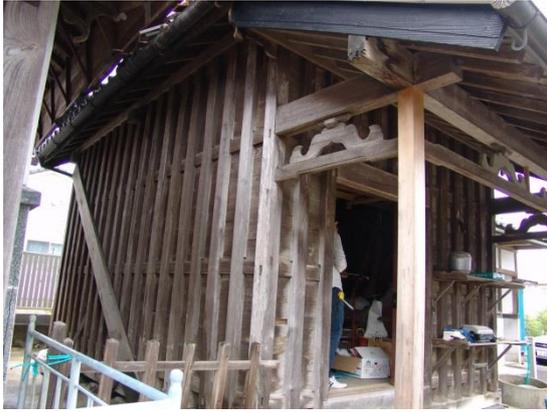
写真 5-7 墓股 (No. 13)

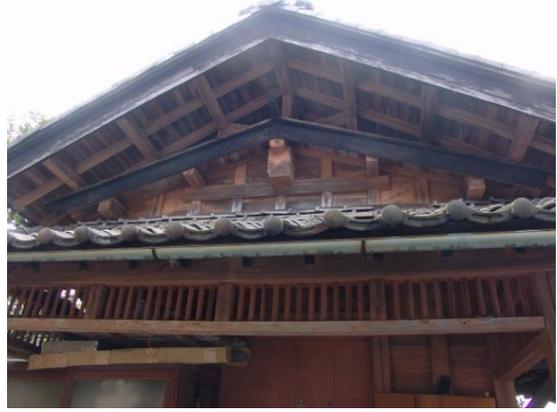
写真 5-8 連子 (No. 29)

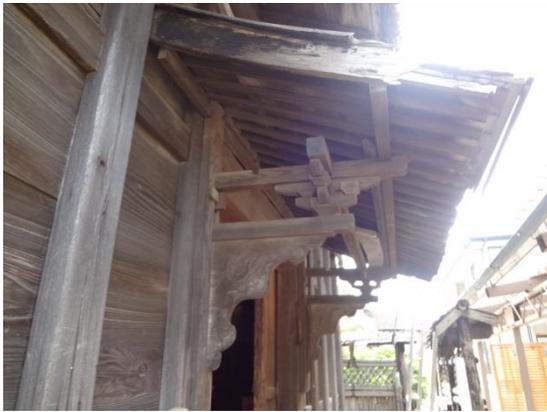
写真 5-9 斗組 (No. 34)

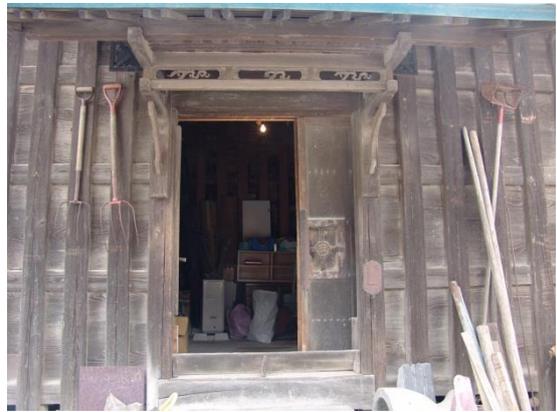
鼠返しが設けられている板倉、あるいはその留め板が設けられている板倉は過半数を占めており、これも貯穀の機能を果たすもののひとつである^{注8)}。貯穀の目的を果たすうえで、

写真 10 ねずみ返し (No. 38)

害虫の侵入を防ぐことは重要な要素の一つであることは間違いなく、現在は設置されていない倉においても、大半の板倉では過去に設置していた可能性が高い(写真 5-10)。

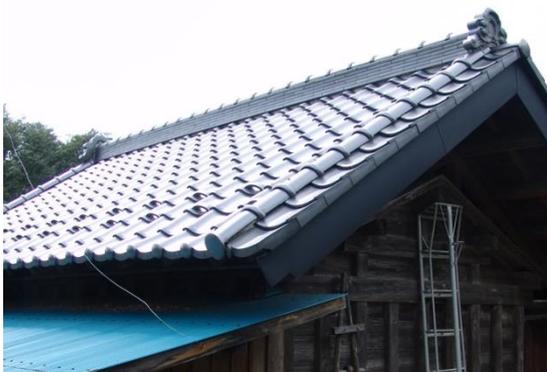
屋根瓦は改修され新しくなっている板倉も多く、地域の気候を考慮し雪止めを設けている倉もある(写真 5-11)。写真 12 のように鬼瓦は各家で違う様相を呈し、家紋や漢字、草花のモチーフが模されていた。

写真 11 雪止め瓦 (No. 4)
