宮城県多賀城市を
中心とした板倉の
形態と技法

東北工業大学 工学研究科 建築学専攻

THE FORMATION
AND TECHNIQUES
OF ITAKURA IN
TAGAJI CITY
MIYAGI
PREFECTURE

宮城県多賀城市を中心とした板倉の形態と技法

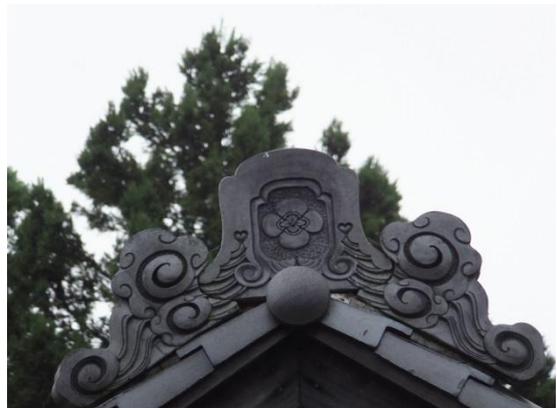
屋根瓦は改修され新しくなっている板倉も多く、地域の気候を考慮し雪止めを設けている倉もある(写真 5-11)。写真 12 のように鬼瓦は各家で違う様相を呈し、家紋や漢字、草花のモチーフが模されていた。

写真 12 鬼瓦 (No. 40)

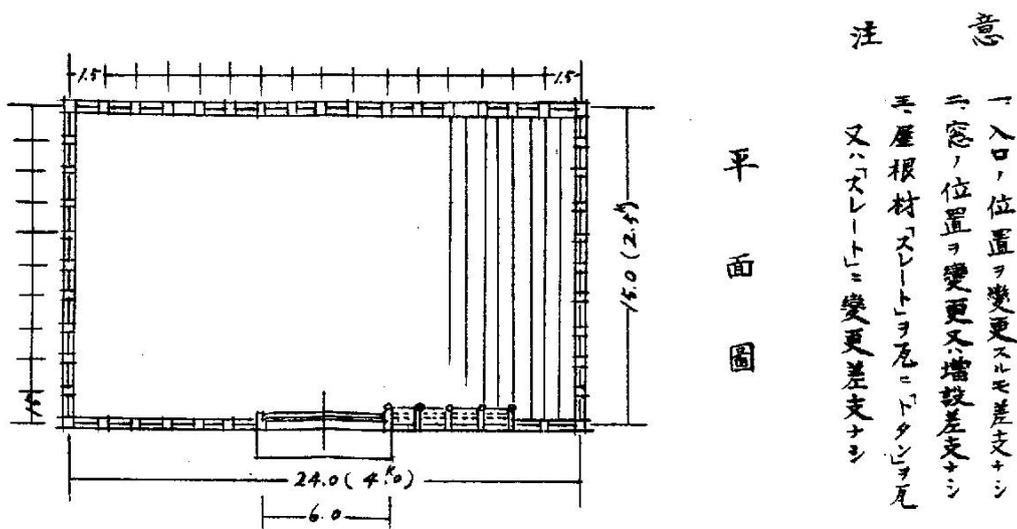
図 5-13 郷倉平面図と注意書き

県内の板倉の基本形を見るため昭和 11 年(1936)に発刊された「宮城縣郷倉誌」^{注 13)}を検討した。宮城県では昭和 9 年に東北凶作に遭い、共同運営を目的とした郷倉の重要性が再認識された。調査した対象では No.43 が恩賜郷倉であり、当時は宮城郡多賀城村の八幡地区の組合で運営されたものと思われる。恩賜郷倉とは、昭和 9 年の東北地方の凶作を機会に、御下賜金を基礎として建てた郷倉を指して呼称している。巻末の郷倉建築設計図では標準的な平面図、立面図、断面詳細図が掲載され、その平面図から規模は 2.5 間×4 間、柱間は芯々 1.5 尺(455 mm)である(図 5-13, 5-14)。したがって、郷倉の図面資料としては唯一のものであるという希少性と、郷倉自体が県内の広い地域に分布していた事をも含め、この形態をここでは板倉の基本形と考えたい。

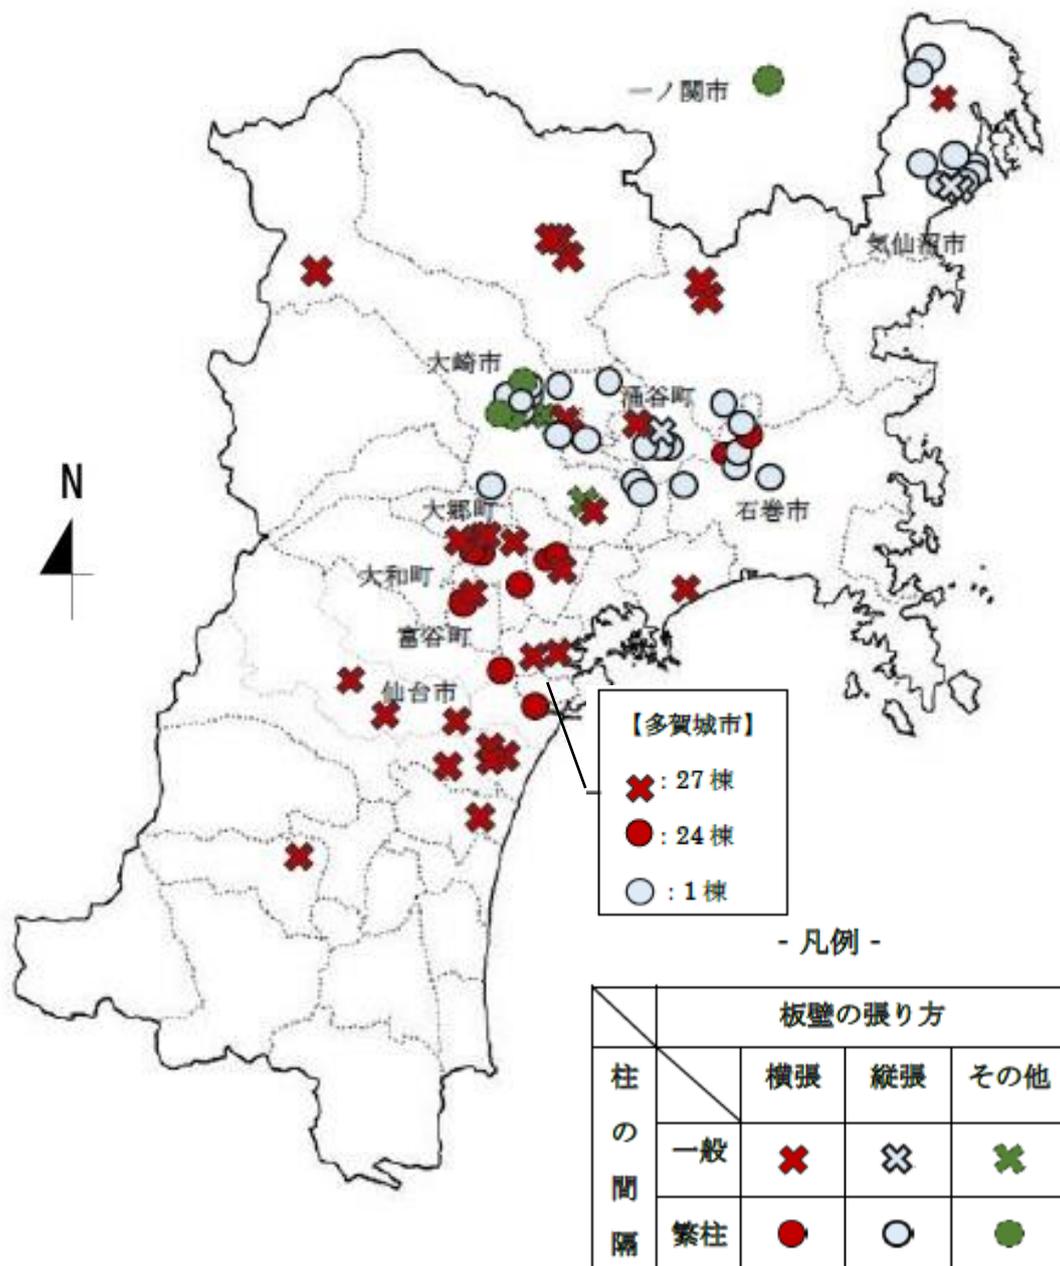
図 5-16 板張りとは柱間隔の分布

県内 13 の市町村で 50 棟の板倉外観調査を行った他、参考資料として 4 つの報告集^{注14)} を加えて、宮城県内の対象 80 棟の板倉(加えて岩手県一関市より 1 棟)を柱間隔と板壁の張り

方の区分を地図に示した(図 5-16)。仙台市、多賀城市、大郷町、利府町、松島町では横板

張りの板壁が、気仙沼市、石巻市、涌谷町、大崎市には縦板張りの板壁が目立ち、両者は明確に区分される。大崎市古川には漆喰塗された板倉が(写真 5-13)、更に岩手県一関市に板壁の内部に砂を入れた板倉が存在する^{注15)}。これら二つの板倉の発生の順序は明確ではないが、両者とも柱が密に並び、前者では板壁外側に木舞を組みその上に下塗りとは上塗りを施す技法であり、後者は板壁の間に砂を充填した技法で、両技法とも縦板張りの流れを汲

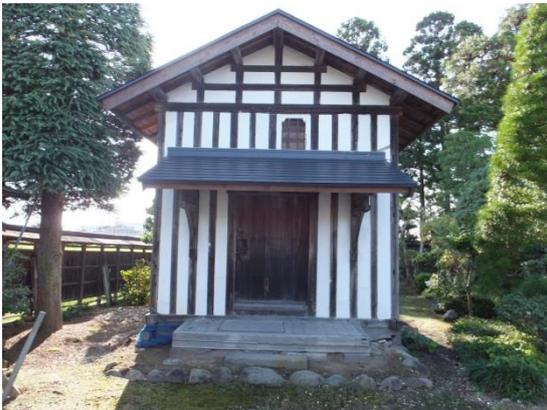
写真 5-13 大崎市古川の漆喰塗り板倉

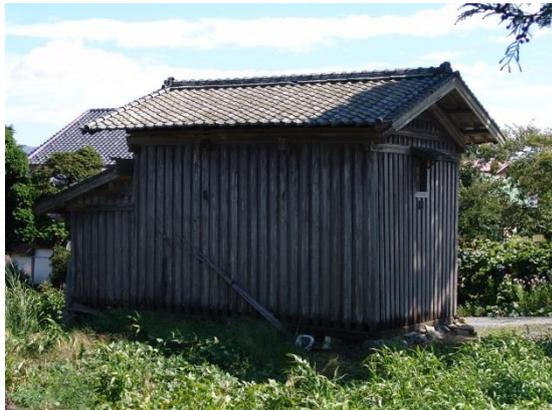
み、更なる気密性の向上を目的に発案されたものと考えられる。柱間隔では繁柱の 1 尺以下と、一般的な間隔として 1.5 尺程度か又はそれ以上のものにと分類している。縦板張りの壁の場合、繁柱が多い為柱間隔が狭くなれば一枚ずつ落とし入れる横板張りは適さず、縦に 1 枚で納める方が適している。中でも、実測調査を行った石巻市河北町 S 家住宅板倉においては柱間隔が芯-芯 23 cm (内法で 8 cm) の繁柱、一枚の板を縦に入れた壁、貫は内側であり、多賀城市を始めとした宮城県中部とは対照的であった(写真 5-14, 図 5-17)。

写真 5-14 石巻市河北町の板倉
